A MODERN ÖRÖKSÉGE

Szentirmai Boglárka

BME Építőművészeti Doktori Iskola

félévközi egyéni kutatási beszámoló

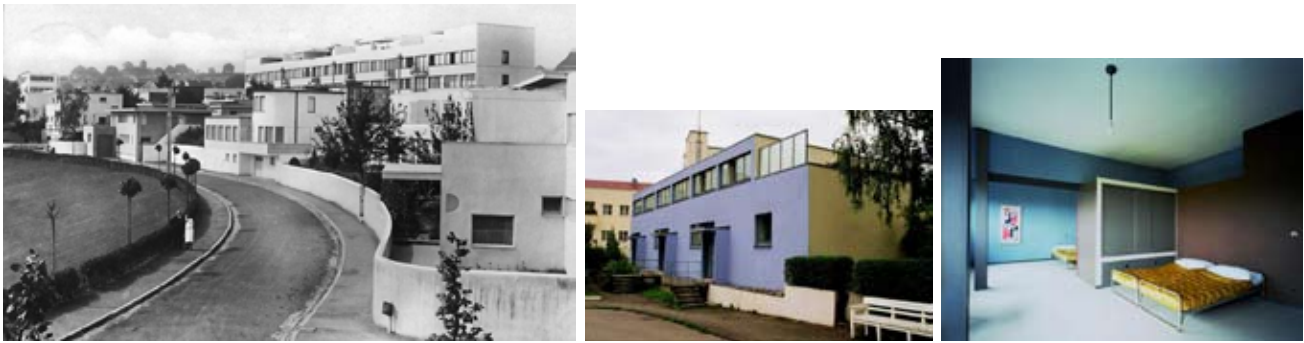
> Weissenhofsiedlung, Stuttgart (h: 80-as évek, 2000-es évek)

A Weissenhofsiedlung 1927-ben épült a Modern Mozgalom legjelentősebb építészeitől. 1938-ban a területét kiürítették, mert a helyén tervezték felépíteni a Wehrmacht helyi parancsnokságát. 1943-ban bombatalálat érte. Az épületek egy részét helyreállították, anélkül, hogy különösebb figyelmet fordítottak volna az eredeti megjelenésre, más részüket egyáltalán nem hozták rendbe.

Az 1981 és 84 között az épületek külső megjelenését az "eredeti" állapotnak megfelelően visszaállították. A beavatkozást, amely helyenként az épületszerkezetek teljes cseréjével járt, előzetes, alapos kutatás és megfelelő dokumentálás nélkül hajtották végre (példaként lehet felhozni, hogy az egyik épület a felületes falkutatás miatt a beavatkozást követően lilává változott, holott eredetileg csak a bejárat körüli mélyedés volt lila), illetve nyom nélkül eltűntek minden fizikai és funkcionális avulásra utaló nyomot.

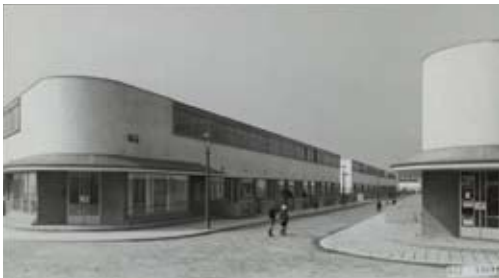
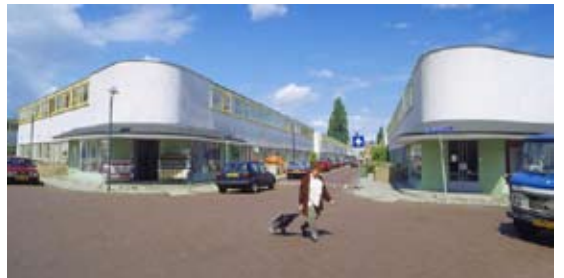
> Kiefhof, Rotterdam, J. J. P. Oud (1930 - h: 1989-1995)

(hőszigetelés, lakóegységek bővítése hátrafelé; egy egységet múzeumként állítottak helyre)

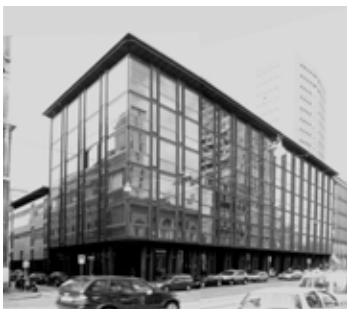
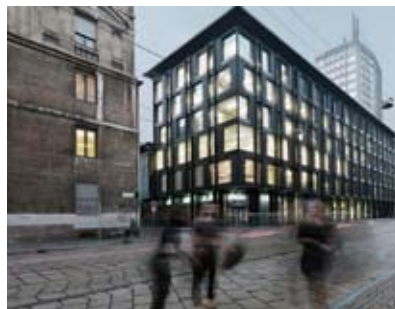
> Palazzo Campari, Milánó, Ermenegildo és Eugenio Soncini (1963 - h: 2013, Park Associati)

(korszerű függőnyfal, gépészeti korszerűsítés, közlekedőrendszer és belső osztás átgondolása; G energetikai osztályból B)
