**VÁLIBOR – együttműködés Váli Péter borással**

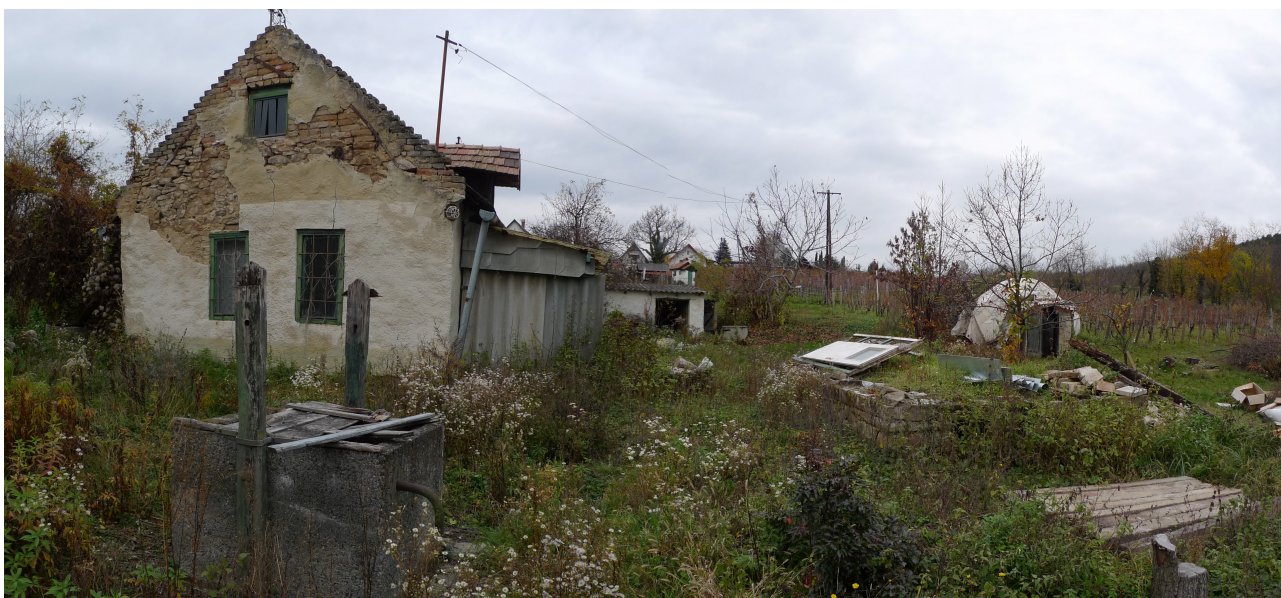
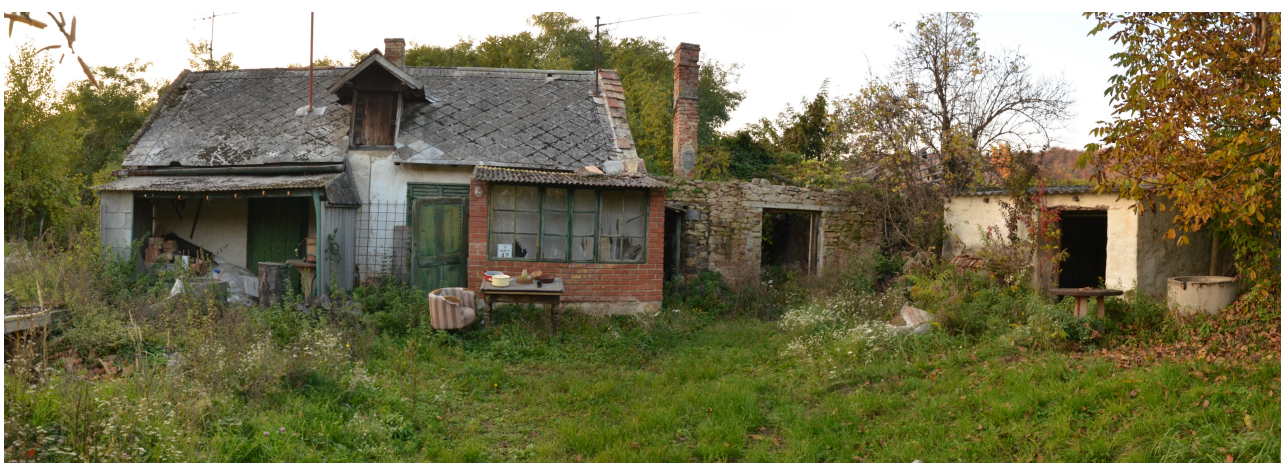
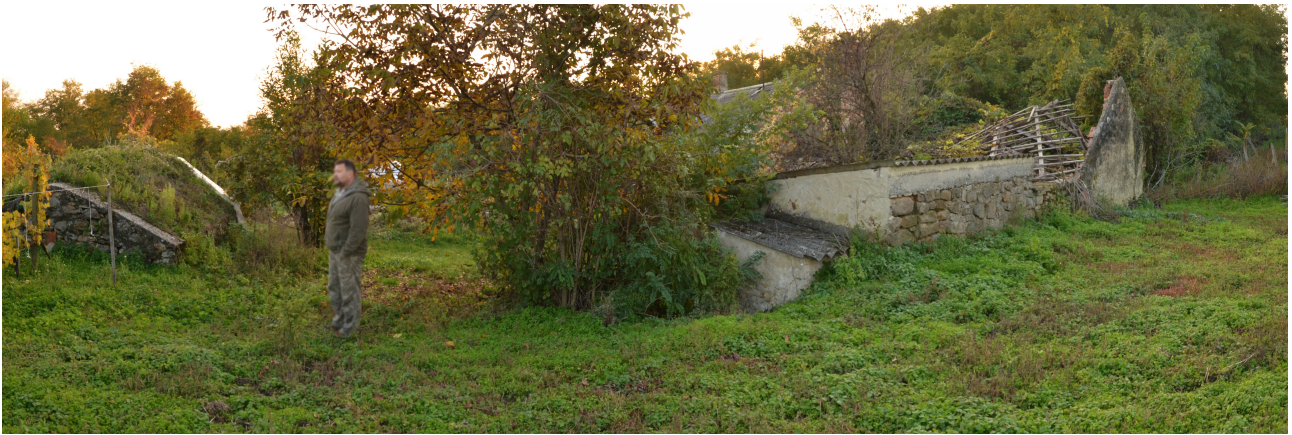
(8) Válifogadó épülete az átépítés előtt – északi oldal, 2015. november (saját fotó)

Közös munkánk 2015-ben kezdődött a VÁLIFOGADÓ tervezésével és építésével. A vendégforgalom és a család is folyamatosan növekedett (Péternek és feleségének, Boginak négy gyermeke van), így szükségessé vált, hogy a vendégfogadás ne saját udvarukon, hanem egy kimondottan erre szolgáló közeli, de különálló épületbe kerüljön. Sokszor beszélgettünk Péterrel a birtokkal szomszédos telekről (5. kép) és a rajta álló épületről, amit nem látogat senki. A területet benőtte a gaz, majd átterjedt rá a szomszédos akácos. Méretében, valamint elhelyezkedésében ideálisnak tűnt. Mivel számos tulajdonos kezében volt az ingatlan, sok időbe és energiába került, de végül sikerült megvásárolnia. Ekkorra a telken álló ház már nagyon rossz állapotba került, tetőszerkezete részben leszakadt, falai több helyen megrepedtek, illetve megrogytak. (8-10. kép)

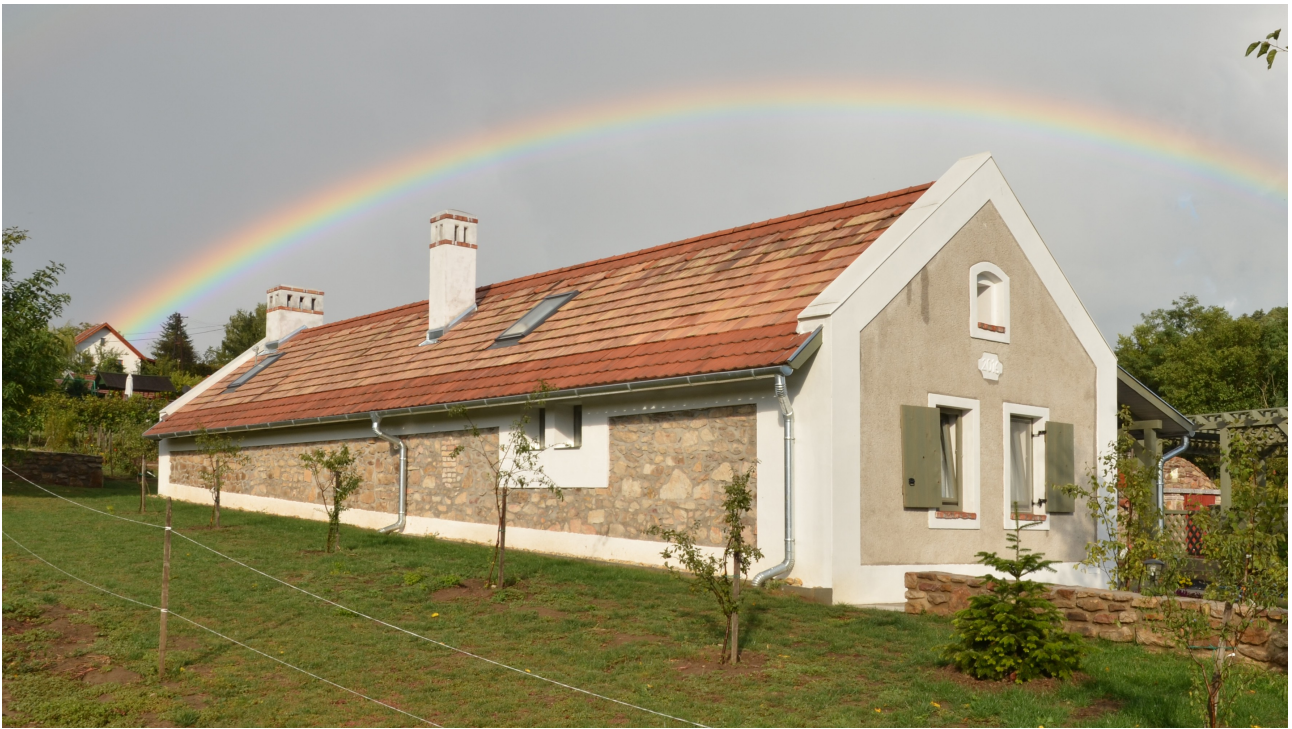
(14) VáliFogadó DNY-i nézete, 2016. szeptember (fotó: Bedecs Péter)

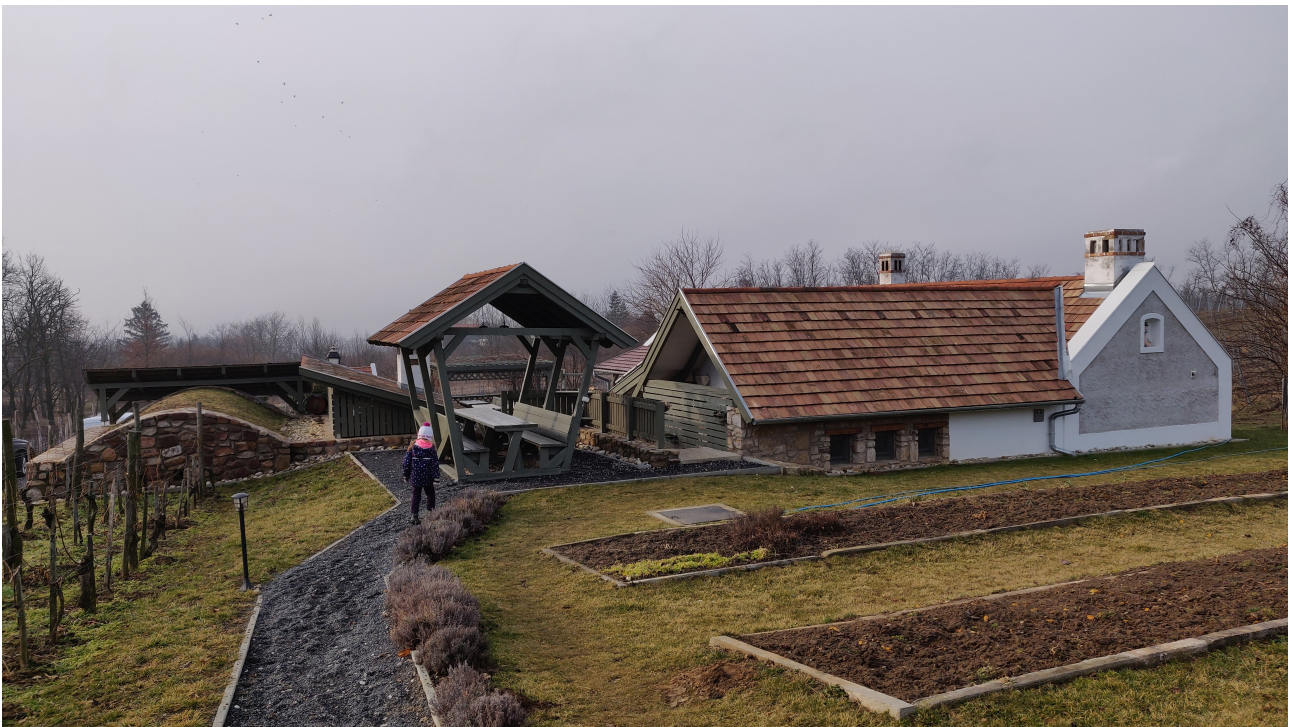
(15) VáliFogadó ÉK-i nézete, 2019. február (saját fotó)

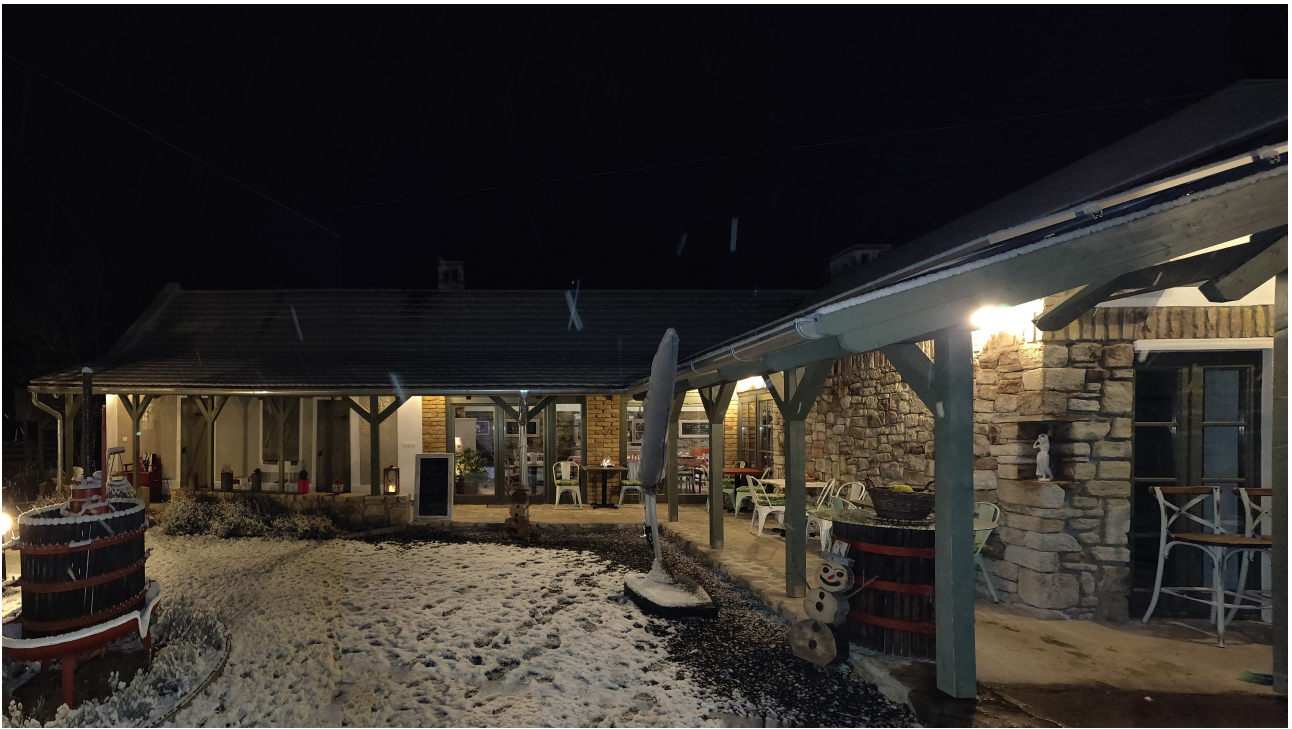
(16) VáliFogadó udvari nézete, 2018. december (saját fotó)
