A modern városközpontok rehabilitációja
Magyarországon és a kelet-közép-európai régióban
Veszprém példájának tükrében

Kovács Dávid

Budapesti Műszaki és
Gazdaságtudományi Egyetem
Építőművészeti Doktori Iskola

DLA értekezés - 2022

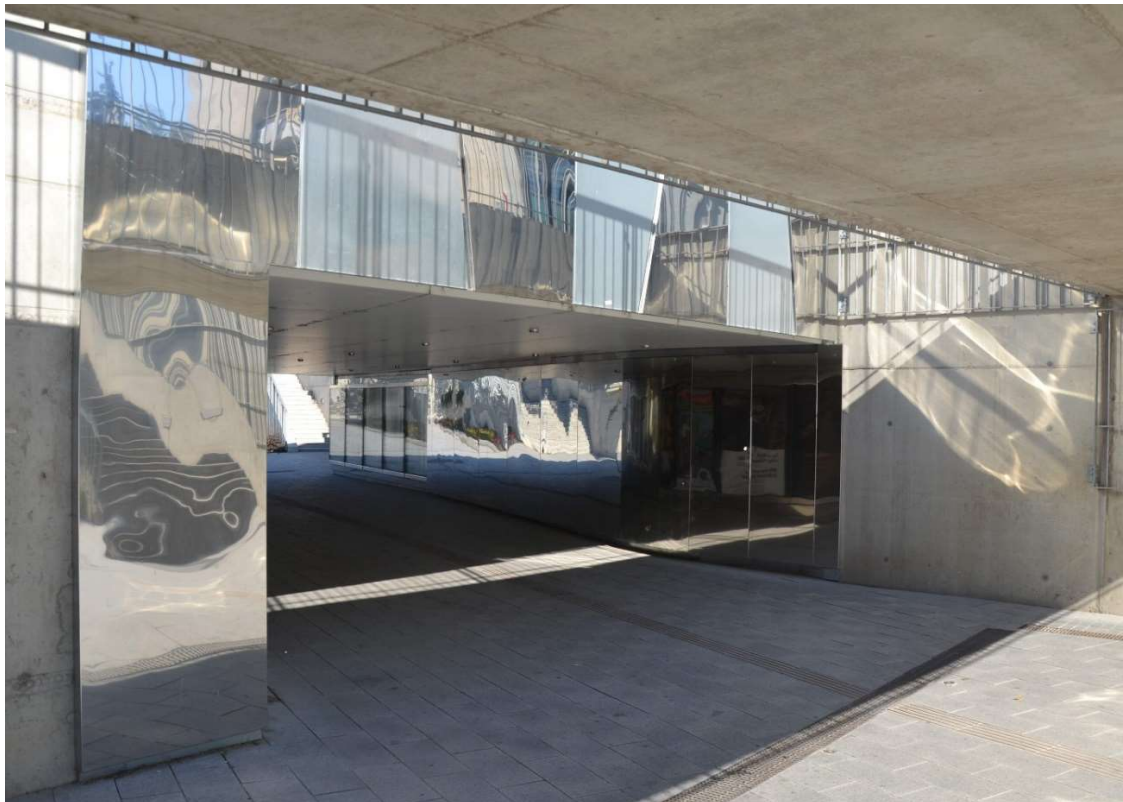
3. A veszprémi városközpont rehabilitáció keretében átépült aluljáró

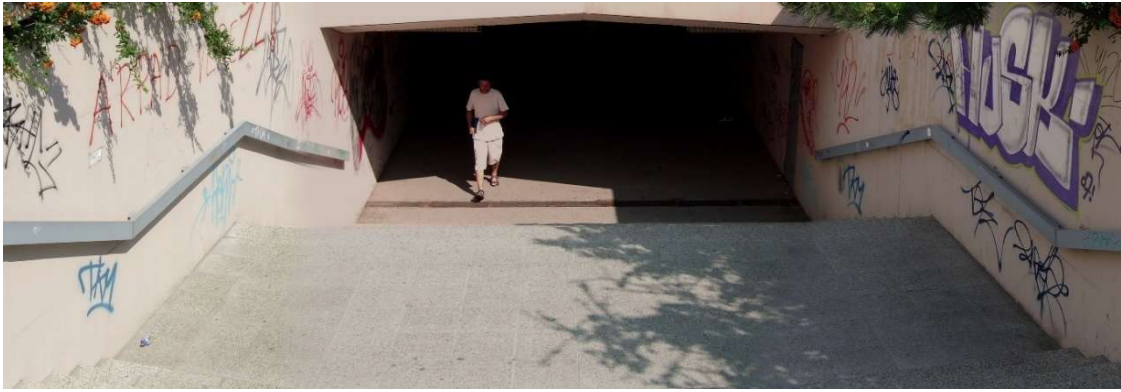
22. Veszprémben, a Jutasi út alatt átvezető, eredetileg sötét és lépcsőn keresztül megközelíthető aluljáró 2008-ban, a felújítást és átalakítást megelőzően

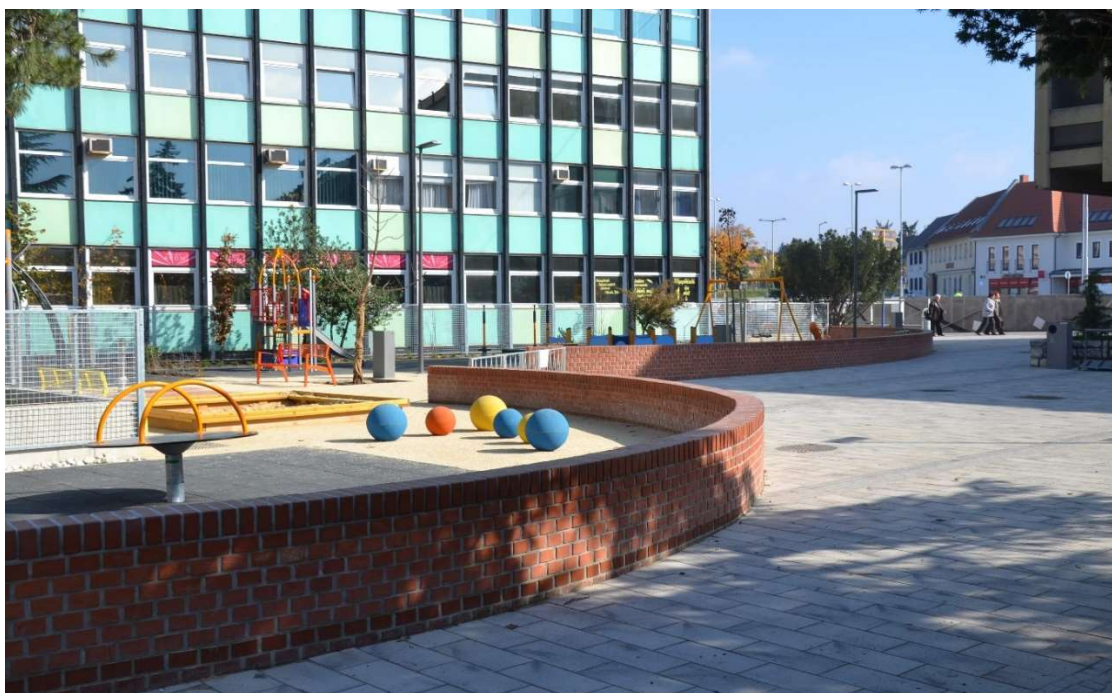
25. Az új játszótér lehatárolása Veszprém modern városközpontjában

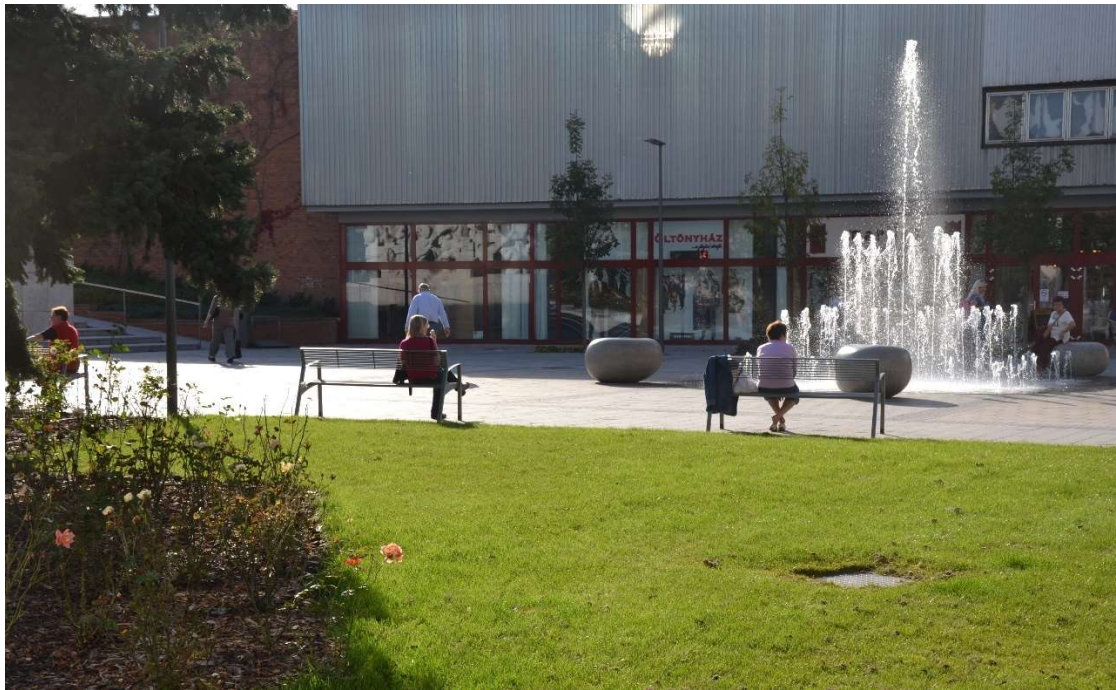
26. Az új vízjáték (szökőkút) térbeli helyzete Veszprém modern városközpontjában, a Szent Imre téren

Ügyeltünk arra, hogy sem kialakításában, sem elhelyezkedésében ne gátolja a tér többcélú hasznosíthatóságát. Működés közben a vízijáték felemelkedő, változó magasságú vízoszlopai a téren jól érvényesülő szoborként hatnak. A változó fényviszonyok többféle formát kölcsönöznek neki. Leállított állapotában csak a burkolatban megjelenő, egyenletesen kiosztott, kör alakú lyukak és a résfolyóka utal a rejtett funkcióra, előbbi ilyenkor felületi mintaként is értelmezhetővé válik.

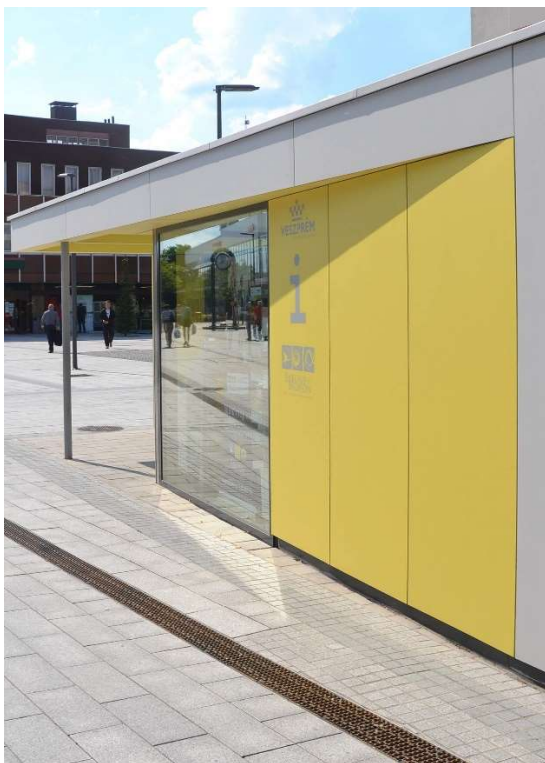
27. Az új, veszprémi információs pavilon

Az információs pavilon a Kossuth utca középső szakaszán, a legfontosabb közlekedési tengelyek metszéspontjában található. Az illemhely építménye pedig a volt pártház melletti teresedés részét képezi. A pavilonok a városközpont modern épületeinek karakteréhez

igazodva egyszerű megjelenéssel és szögletes formavilággal, ugyanakkor talán frissességet is jelentő nagyvonalú gesztusokkal készültek.

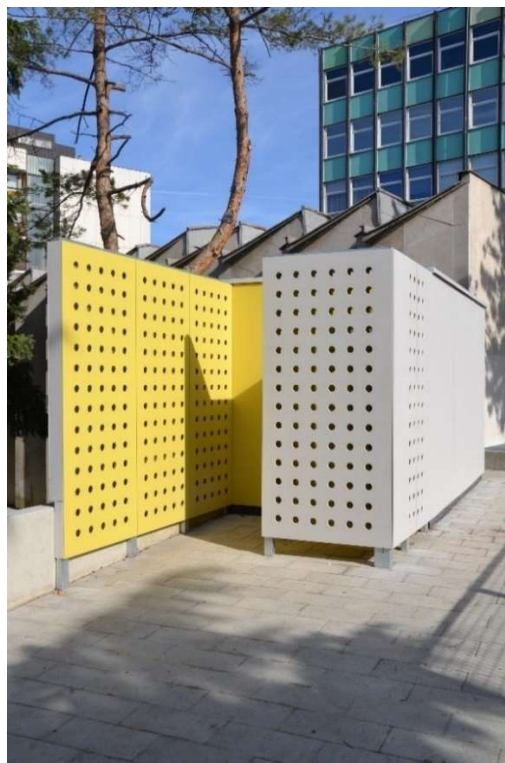
28. Az új, nyilvános illemhely-pavilon

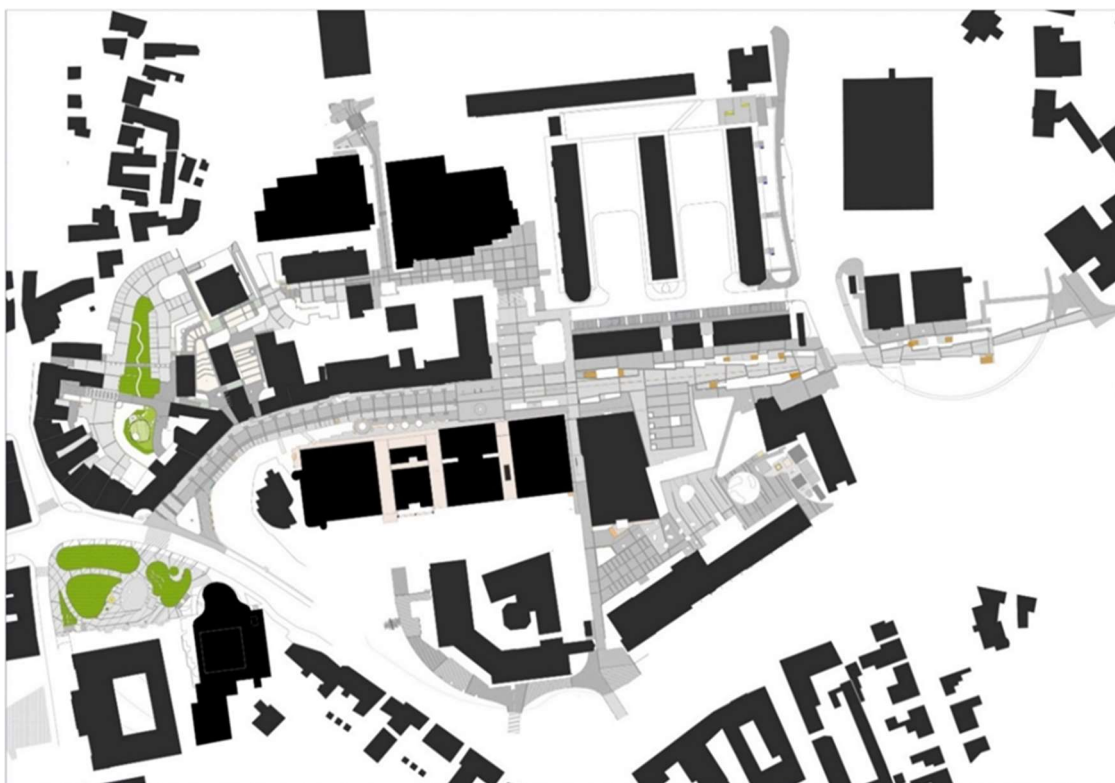
31. Veszprém belváros-rehabilitációja keretében megújult közterületek burkolatosztási terve

Veszprém modern városközpontjánál a különböző korszakokban egymásra rétegződött vagy egymás mellé rakódott burkolati felületek és köztéri elemek vonatkozásában egyfajta folytonosság figyelhető meg: a múlt rétegei az újabb korszakokban épült felületek és téri

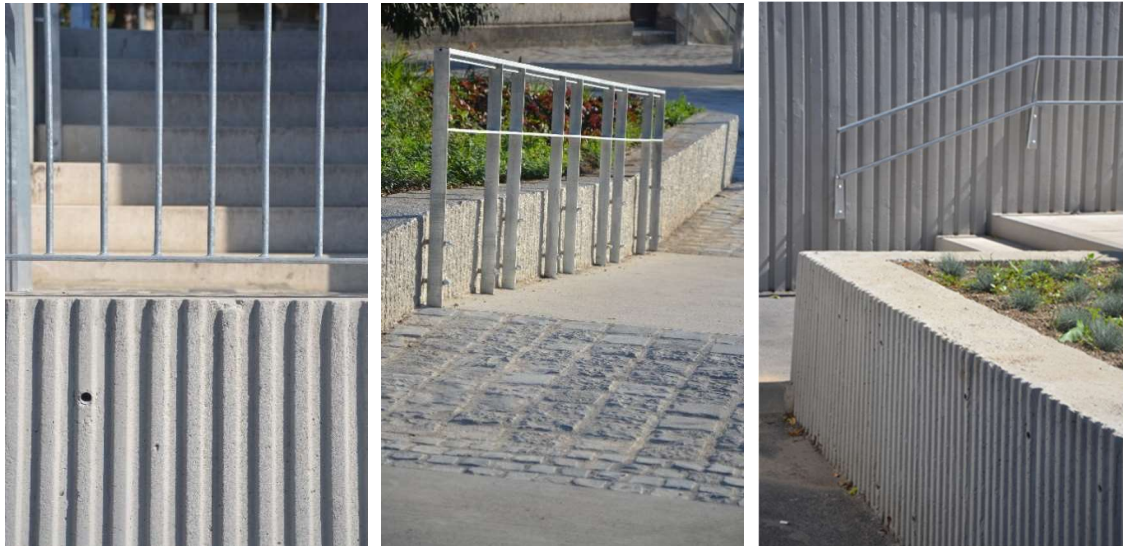
33. Veszprém központjában meglévő, a rehabilitáció keretében felújított beton támfalak

Az új támfalak, kiemelt szegélyek és növénykazetták látszóbeton felülettel készültek, ilyen módon folytatták azt az építészeti örökséget, amely a Kossuth utca alsó szakaszán és a posta előtti téren a nyolcvanas években készült monolit beton szegélyek formájában ránk maradt.

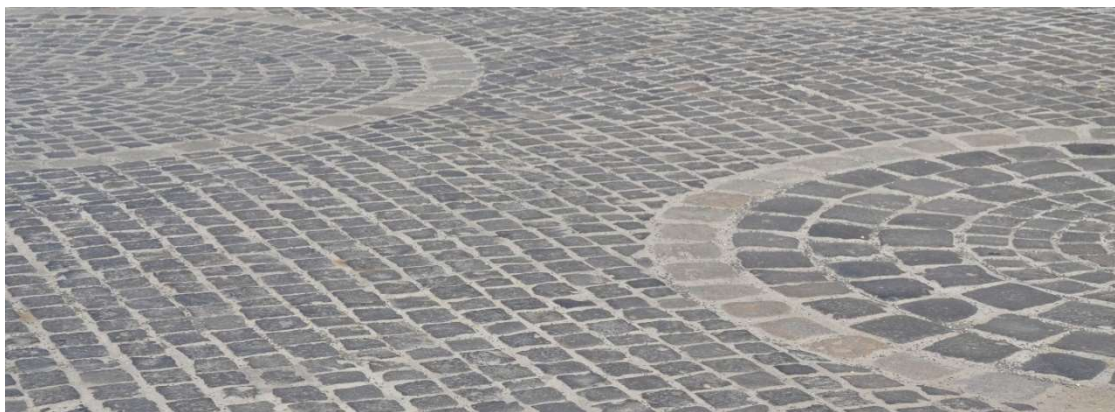
44. A veszprémi rehabilitáció során felbontott és visszaépített, meglévő bazalt kockakő burkolat

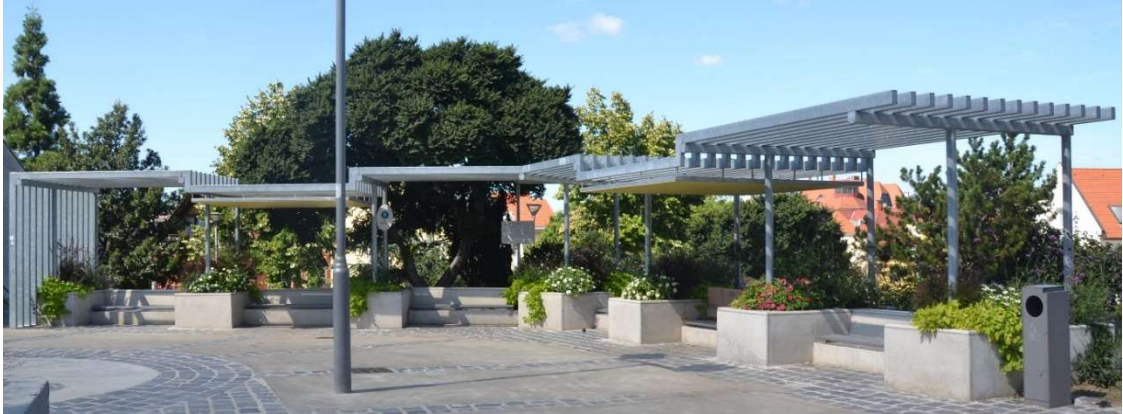
45. Az eredetileg fa szerkezetű pergola helyén, új, acél szerkezetű pergola készült

A funkcióbővítésen túl, melynek része volt a belsőudvarok korábbi fa pergolájának új, mai szerkezetre történő lecserélése és a zöldfelületek, valamint a sétaútvonalak bővítése, fontos szempont volt a közlekedési és vizuális kapcsolatok erősítése, és a köztéri arculat frissítése is. A 2013-ban átadott első ütemhez szorosan kapcsolódva, az egyszerűség és a természetesség jegyében a meglévő adottságok felhasználásával, a meglévő értékek felszínre hozásával igyekeztünk továbbfejleszteni a köztérrendszert.

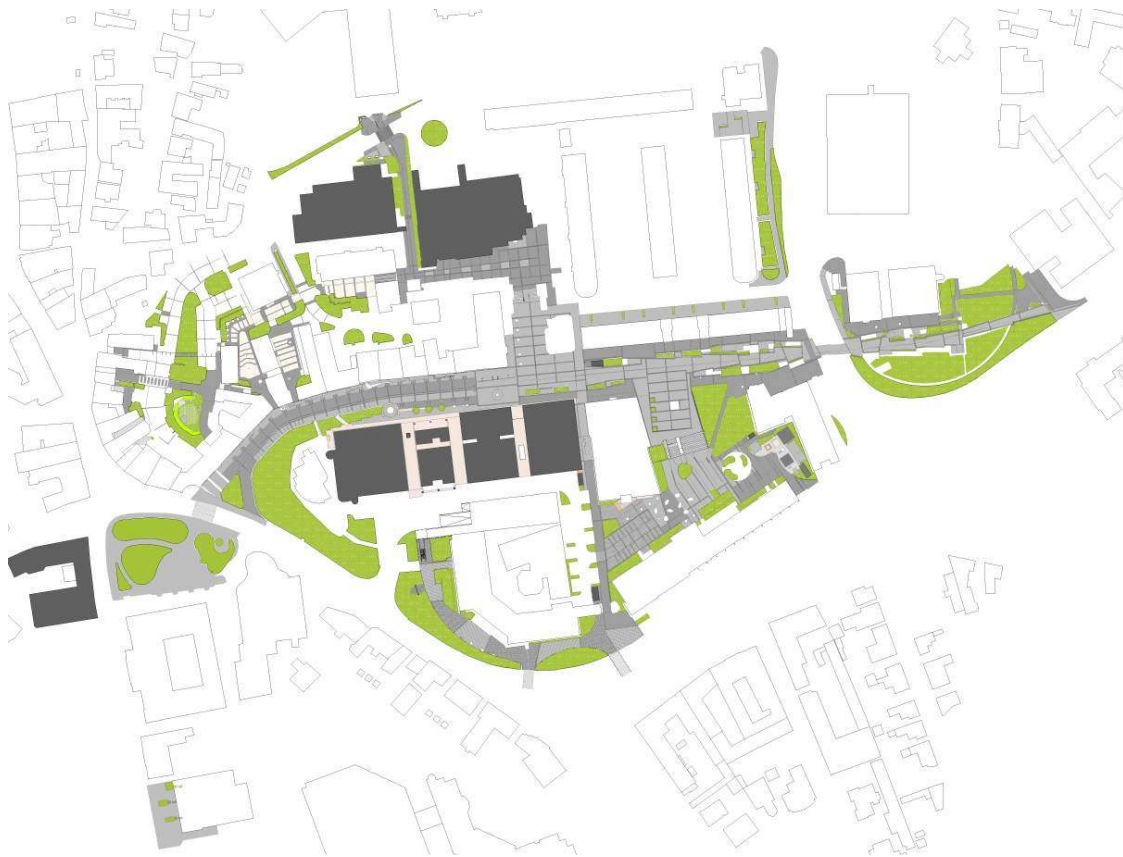
53. A veszprémi városközpont rehabilitáció területe és a különböző használatú felületek

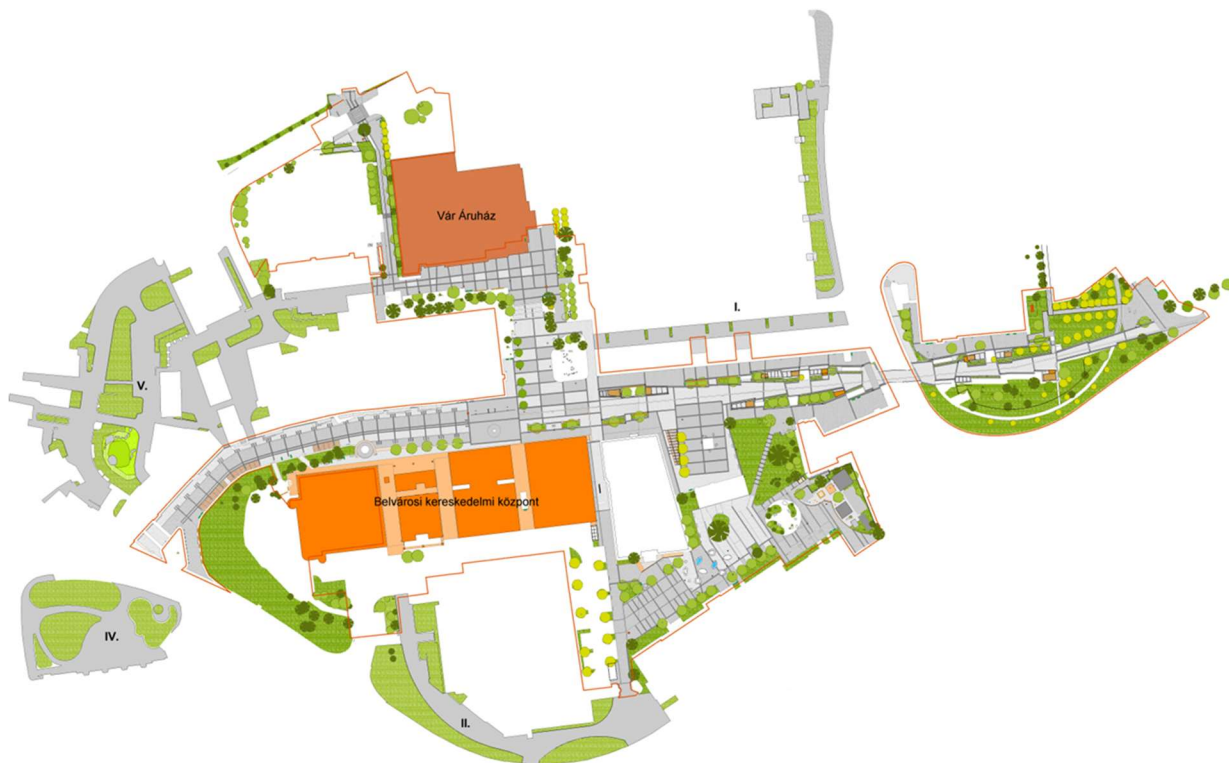
A veszprémi városközpont rehabilitáció I. és I/B ütemét mutató helyszínrajz

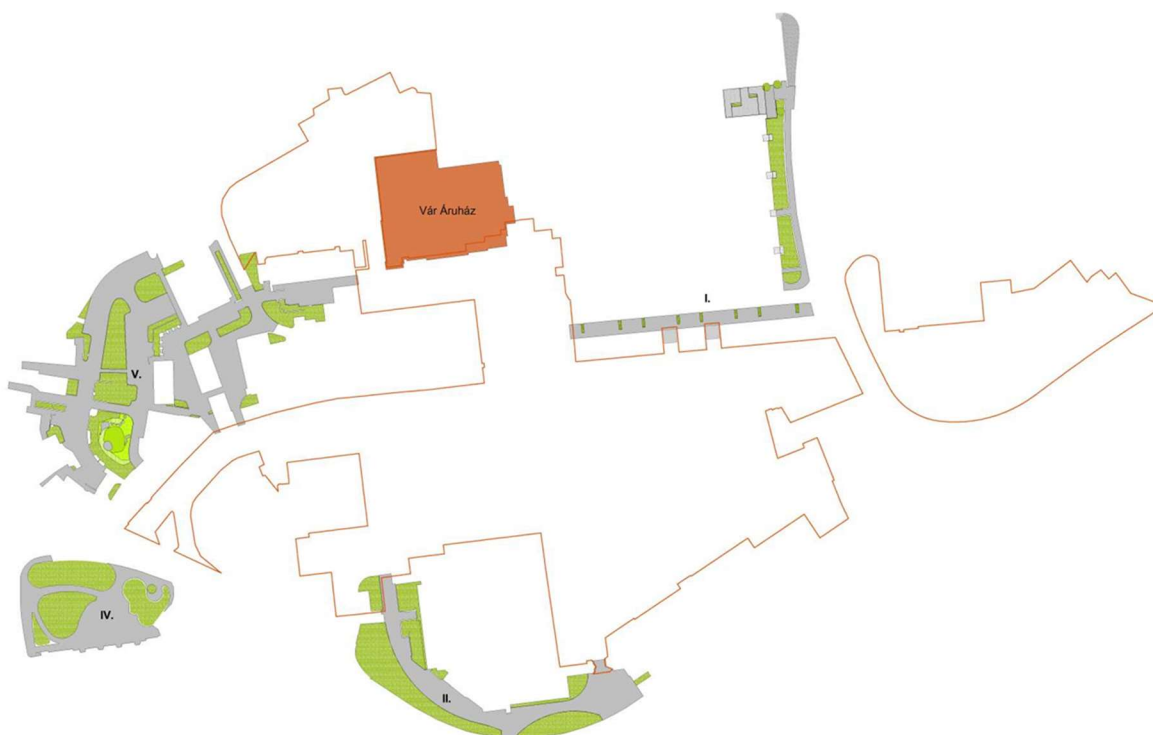
A veszprémi városközpont rehabilitáció I/B ütemét mutató helyszínrajz

A belváros rehabilitáció I/B üteme során az anyagi korlátok az I ütemhez viszonyítva is szűkösek voltak. E miatt fokozott figyelemmel és körültekintéssel kellett felkutatnunk azokat a beavatkozási pontokat, ahol a markáns átalakítás, kiegészítés valóban szükséges és elengedhetetlen volt. A nagy felületek tekintetében a cél a frissítés, a meglévő adottságok kibontása, az előnyös tulajdonságok felszínre hozása volt. Törekedtünk a meglévő előnyös vagy érdekes téri helyzetek kibontására, hangsúlyozására. Kerestük a finom, illeszkedő, ugyanakkor a léptékükhöz képest nagy hatással bíró, a környezetüket szervezni képes beavatkozások, kiegészítések lehetőségeit.

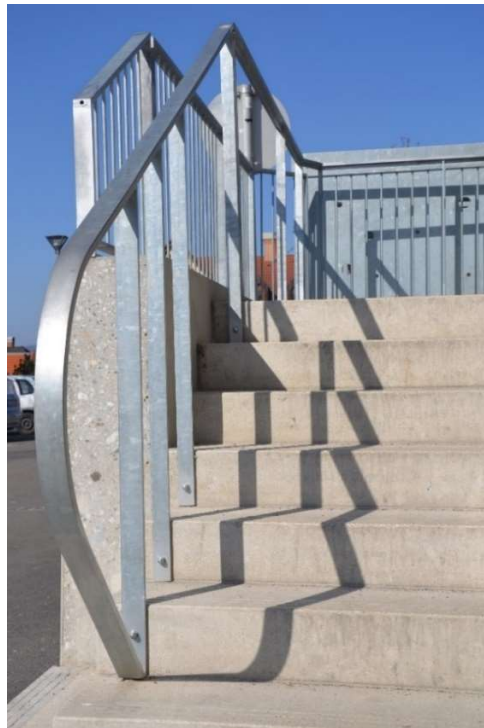
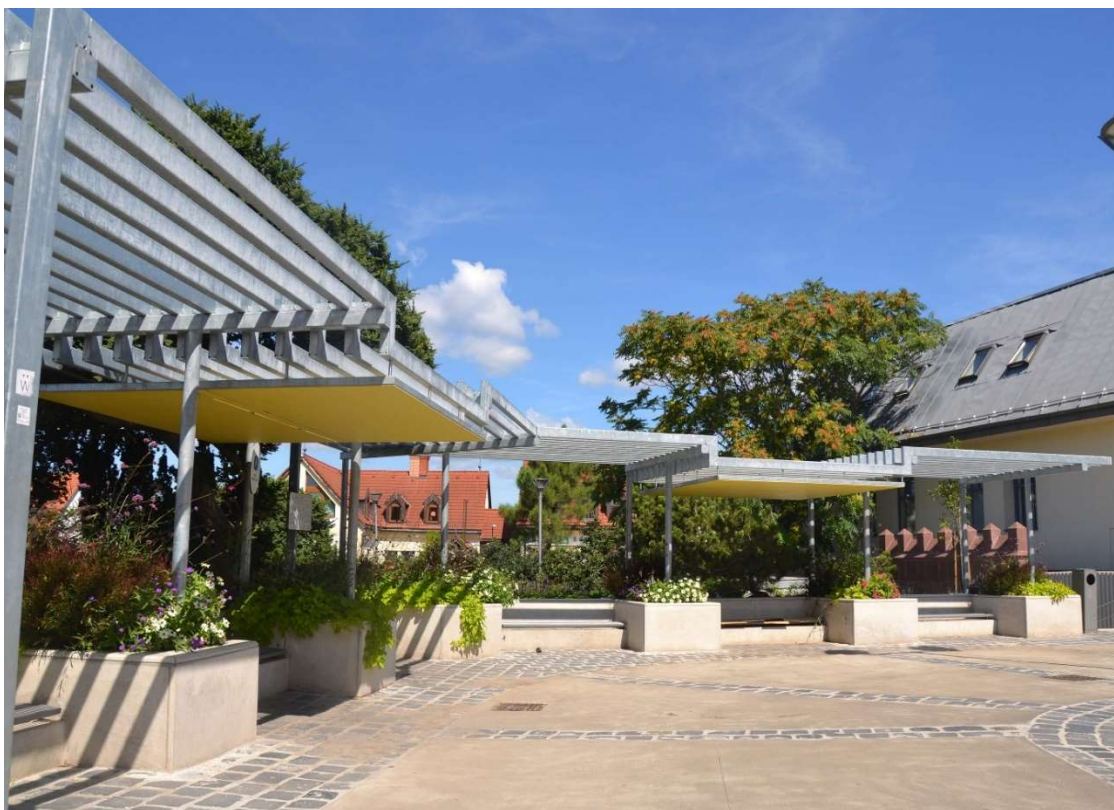
A Kossuth utca melletti, megújult Gizella és Sarolta udvar építészeti részletmegoldásai

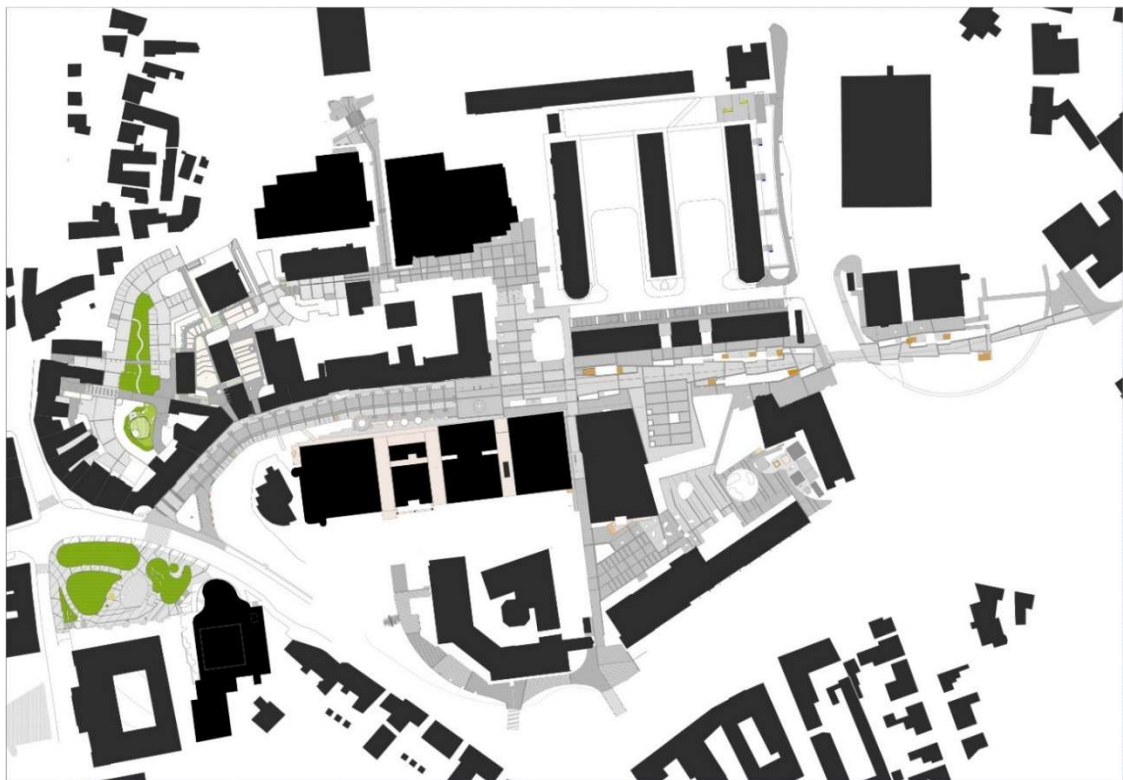
A veszprémi belváros rehabilitáció I és I/B ütemének helyszínrajza

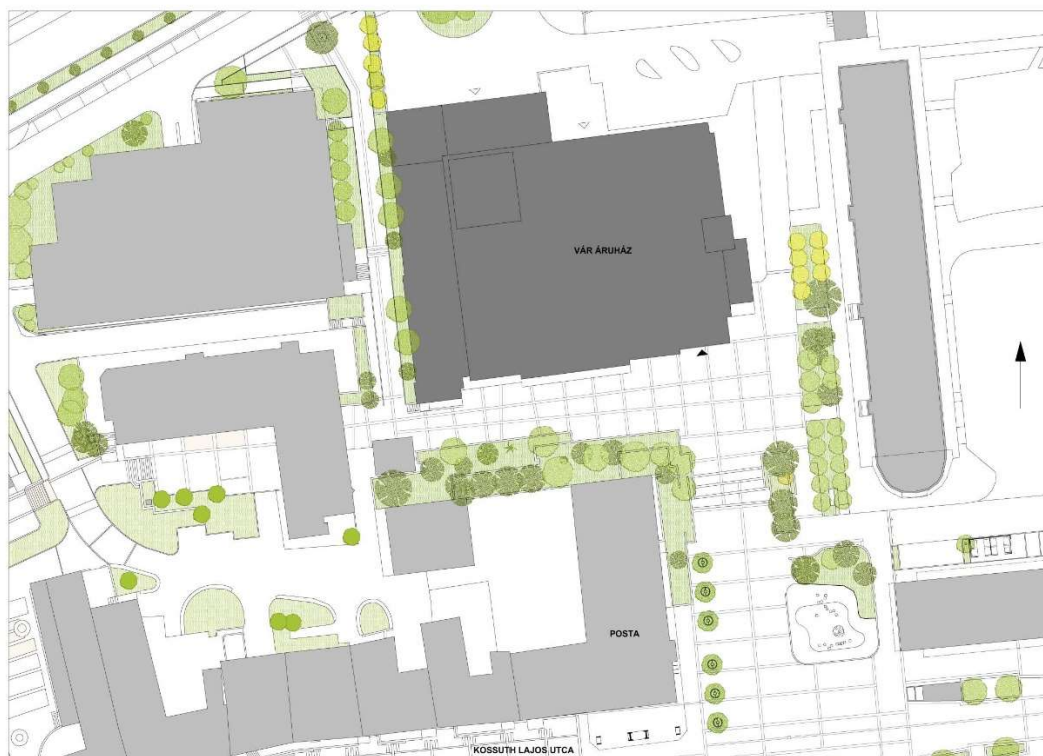
Helyszínrajz a Vár Áruház épületével

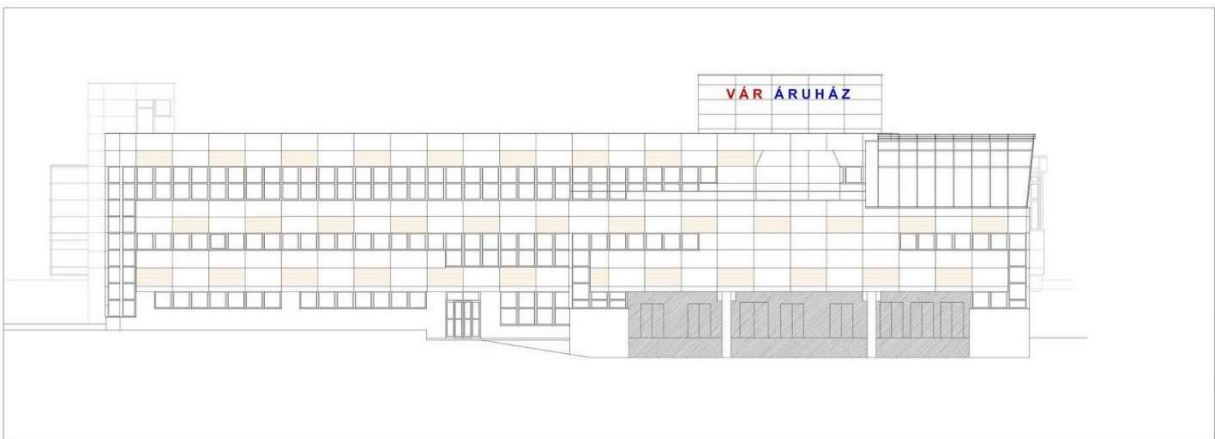
Tervezett északnyugati homlokzat
