**NYIM**

avagy az aprófalvak fenntarthatósága

BME Építésztechnológiai Kar, Építőművészeti Doktori Iskola  
2012-13 tanév 1. félév tematikus alkotás beszámoló

ÉRTÉKKATASZTER 2012

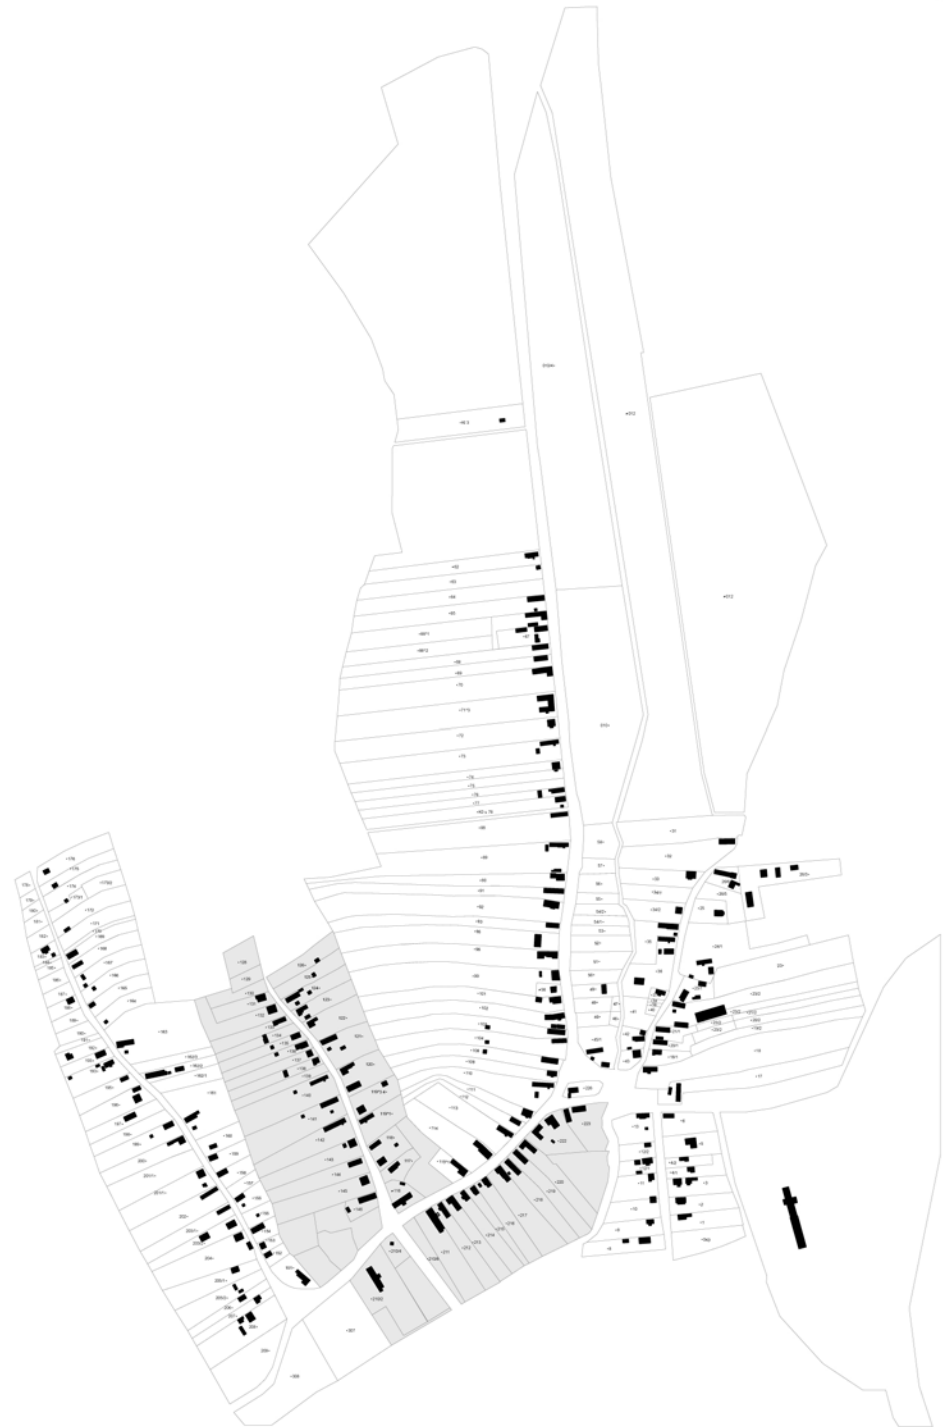
Hrsz.: 119-142

# TÉRKÉPRÉSZLET

Rákóczy utca

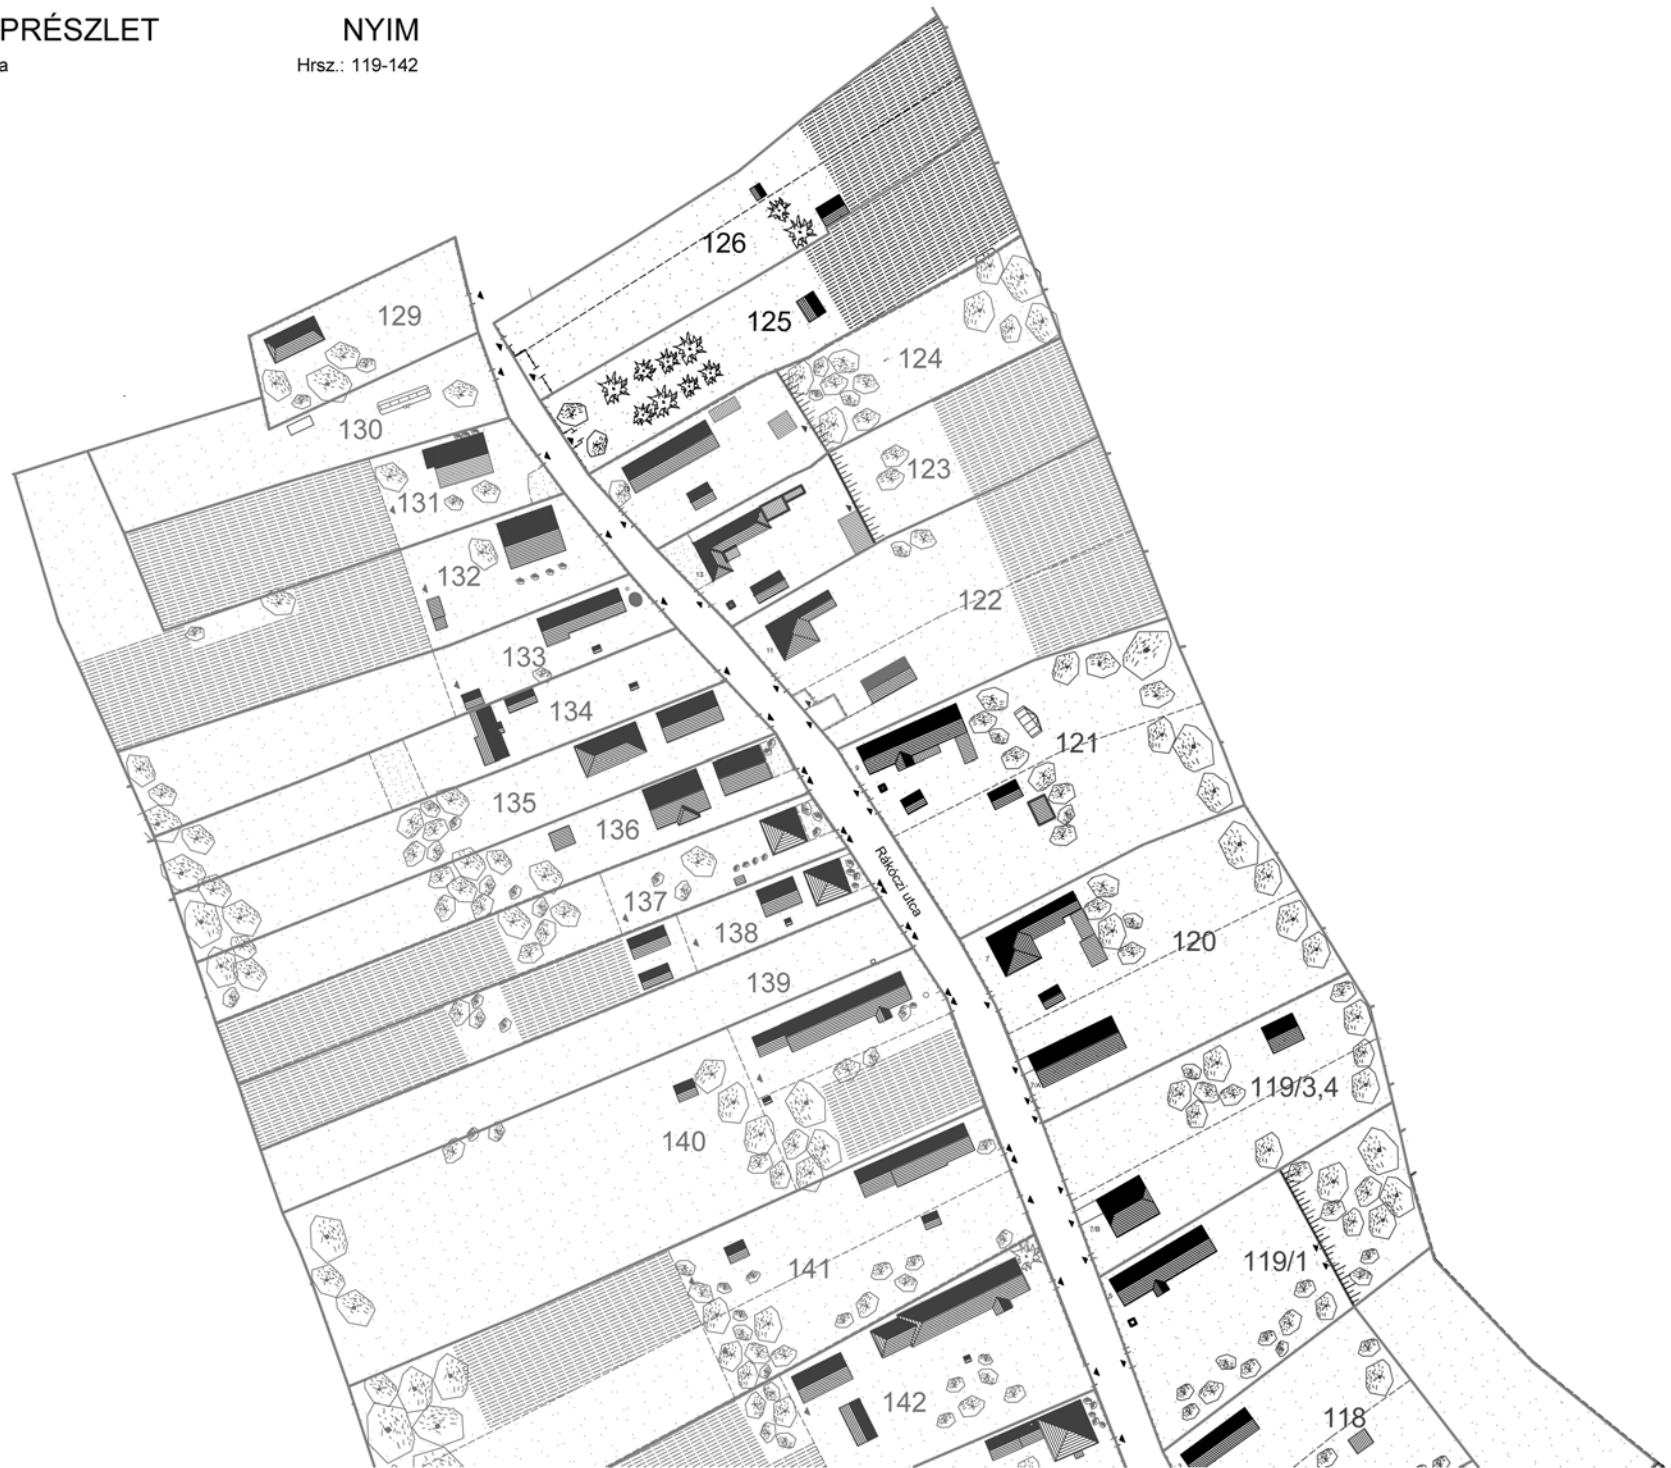
Hrsz.: 116-118

# TÉRKÉPRÉSZLET

Hrsz.: 210-216

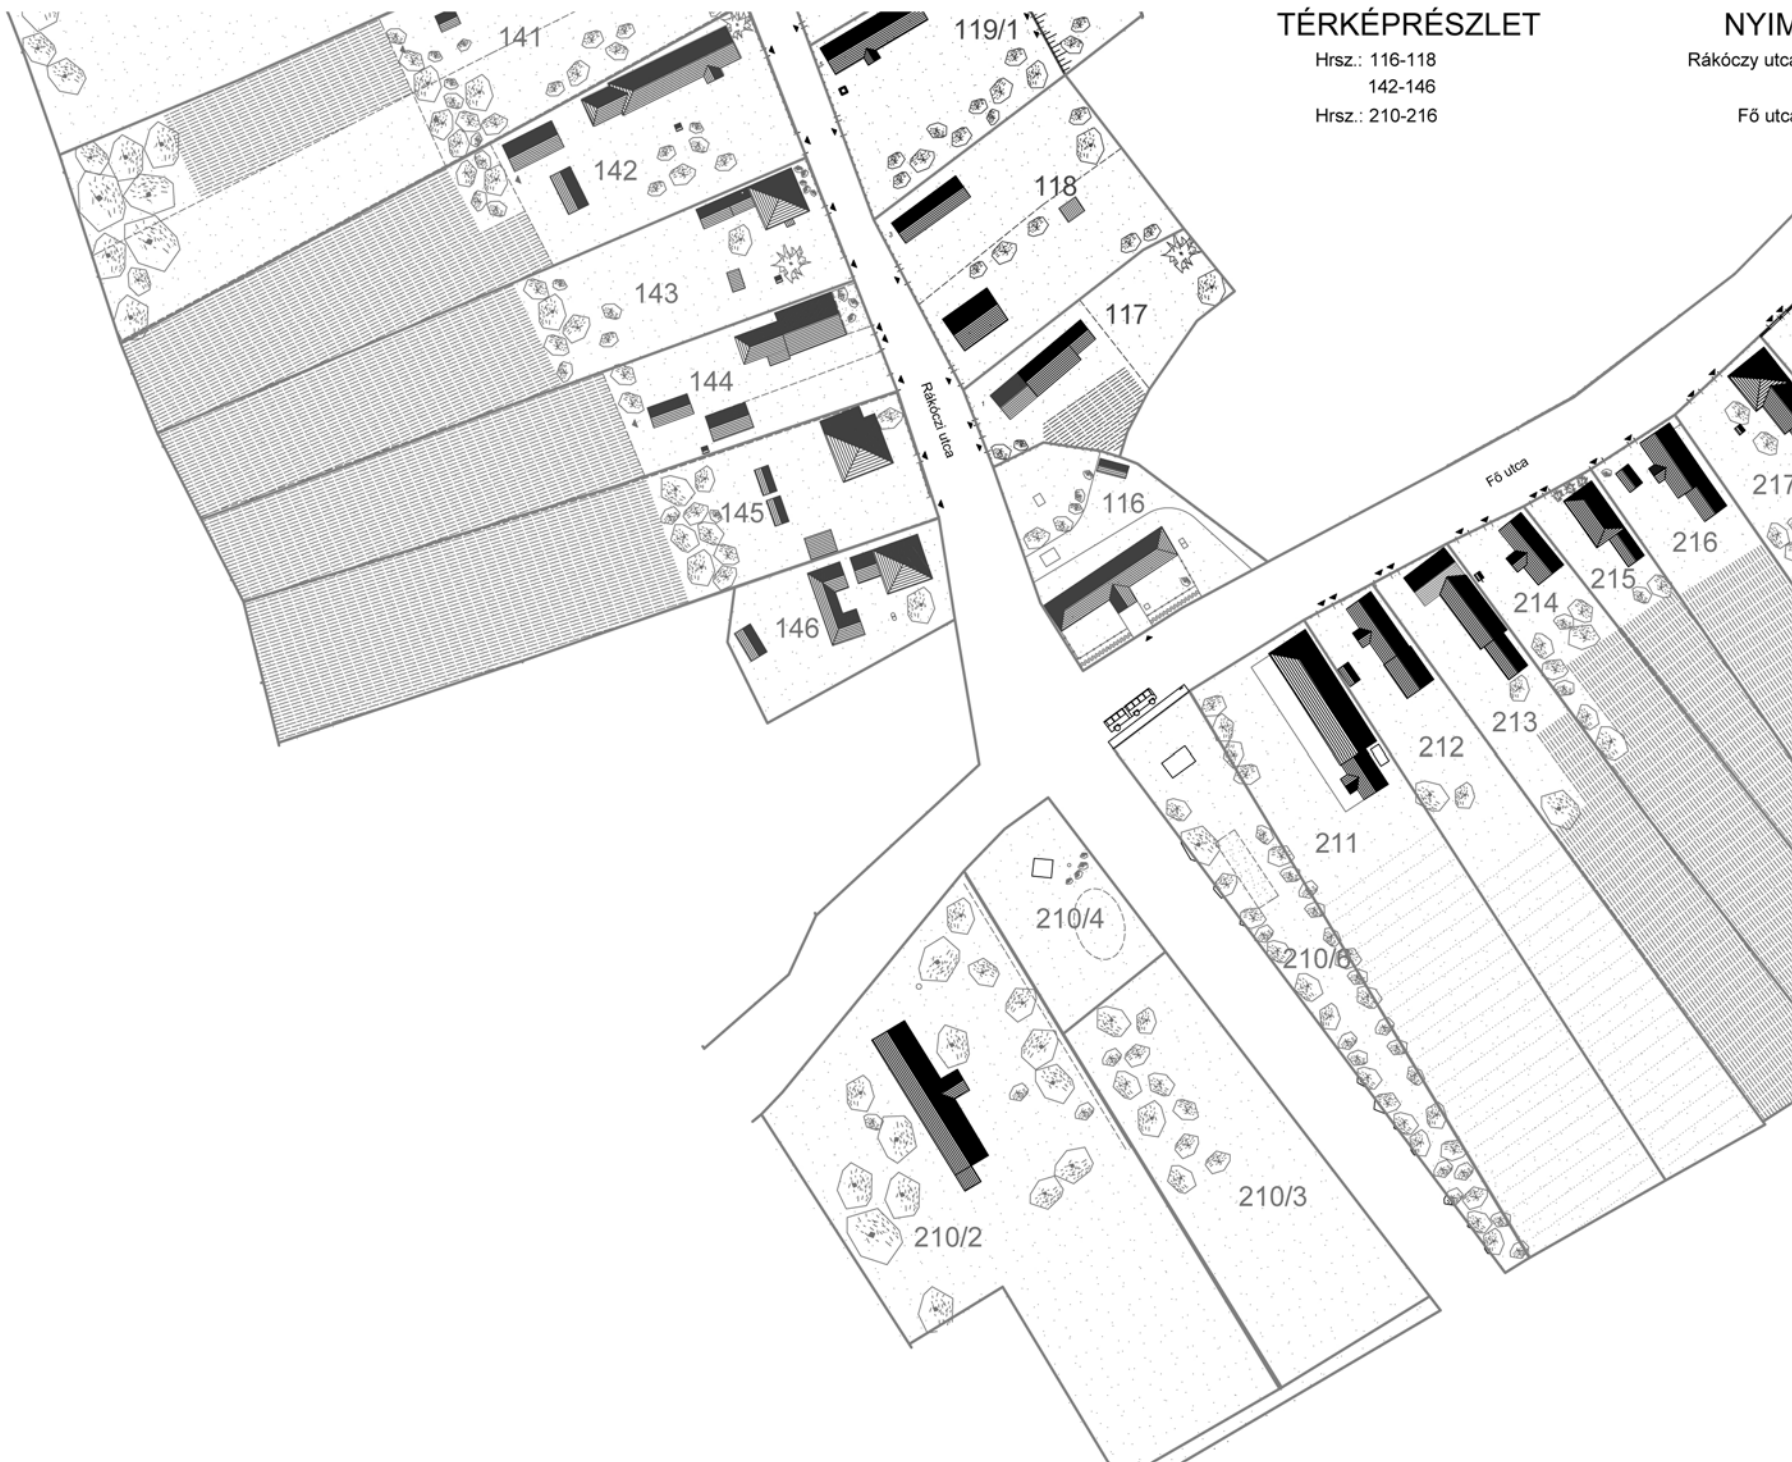
Hrsz.: 210/6-223

# TÉRKÉPRÉSZLET

Fő utca

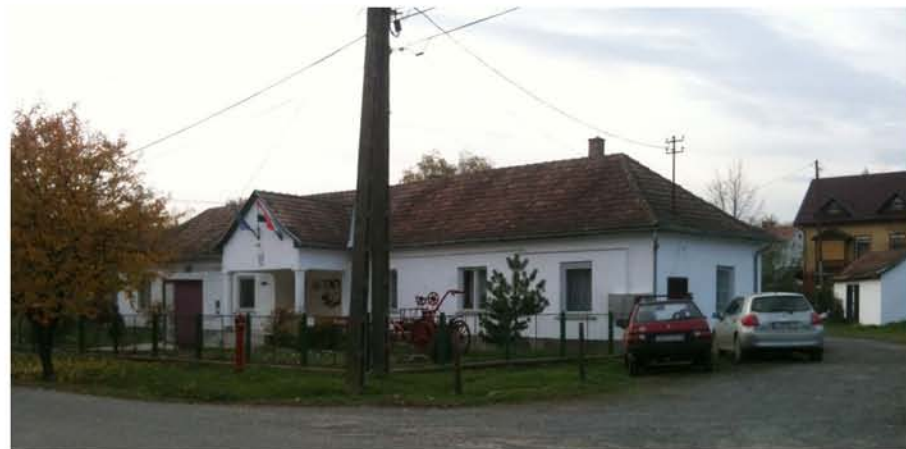
Hrsz.: 117

Utca, házszám: Rákóczy utca 1.

Használat jellege: lakott

Állapot: jó

Építési idő: '90-es évek, új épületrész

Stílus: új építésű

Védendő részlet: a régi ház

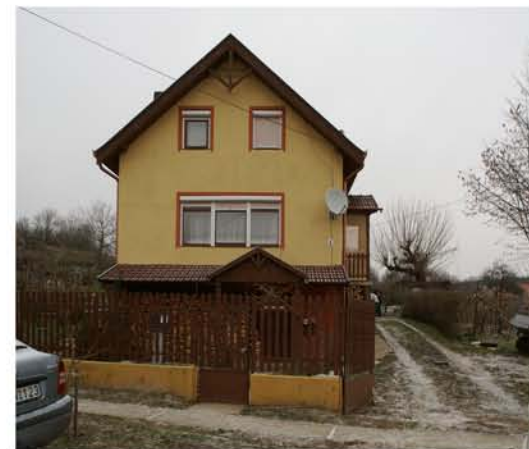
Hrsz.: 118/1

Utca, házszám: Rákóczy utca 3.

Állapot: közepes

Átalakítás: ablak csere

szerkezeti károsodások

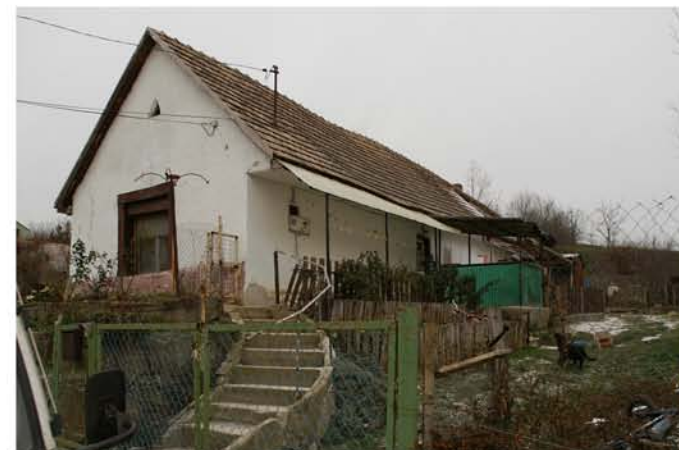
Hrsz.: 118/2

Utca, házszám: Rákóczy utca 3/A

Állapot: jó

Építési idő: '90-es évek

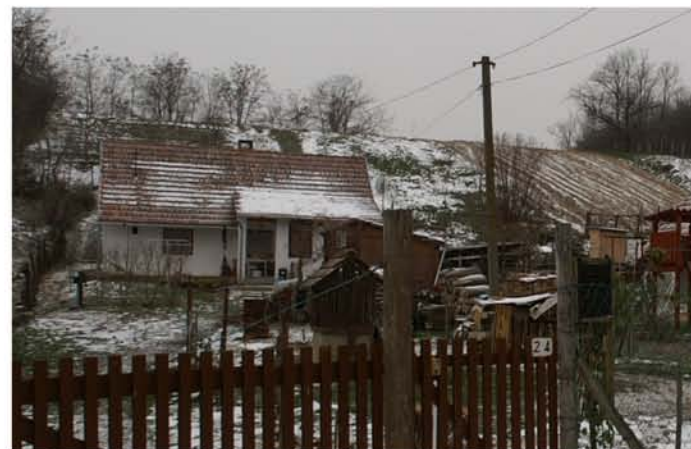
Utca, házszám: Rákóczy utca 22  
Tulajdonos adatai: fiatal tulajdonos

Használat jellege: régi ház lakatlan; új ház lakott

Állapot: romos; jó

Stílus: hagyományos; új építésű

Megjegyzés: csaknem elkészült új ház

Romos állapotú régi ház

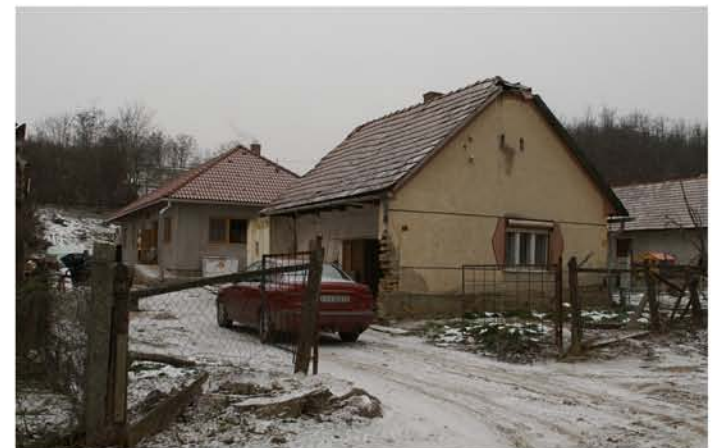
Utca, házszám: Rákóczy utca 20  
Tulajdonos adatai: fiatal tulajdonos

Használat jellege: lakott régi és új ház

Állapot: rossz; jó

Ablakok: hagyományos, 2 ablakos/ korszerű

Rossz állapotú régi ház

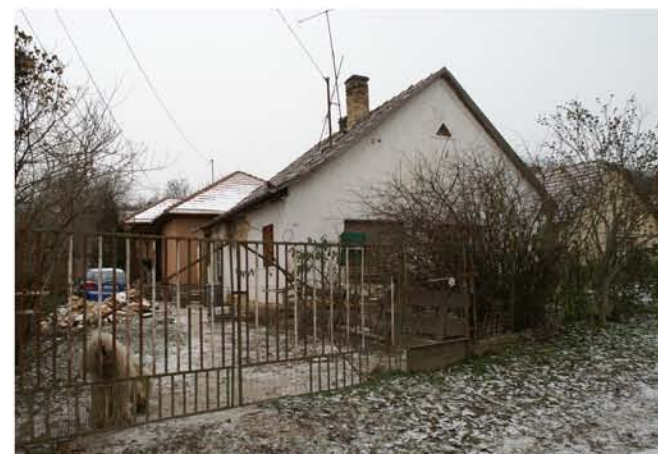
Utca, házszám: Rákóczy utca 18

Használat jellege: lakott

Állapot: közepes

Stílus: sáttortetős, 2 ablakos

Tetőidom: sátor

Ablakok: két ablakos, hagyományos, redőnnyel

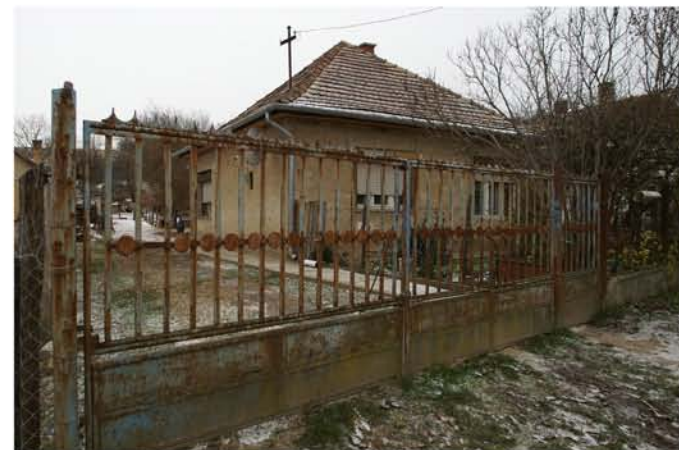
Utca, házszám: Rákóczy utca 16

Használat jellege: két lakott ház

Állapot: jó

Stílus: két ablakos sátoztetős; hagyományos átalakított

Átalakítás: homlokzat átalakítás

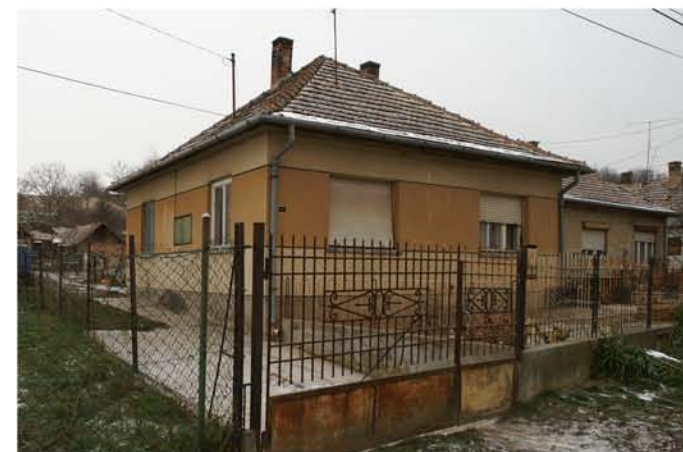
Utca, házszám: Rákóczy utca 14

Használat jellege: lakott

Állapot: jó

Stílus: hagyományos

Átalakítás: tornác és homlokzat átépítve

Tornác: oszlopos

Homlokzatképzés: vakolat architektúra, működő ablakkeretezés

Védettség: helyi védettség

Védendő részlet: az épület egésze

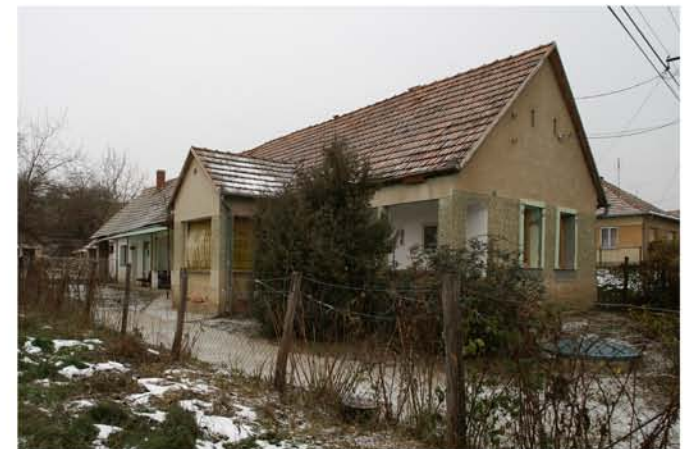
Utca, házszám: Rákóczy utca 12

Használat jellege: lakott

Állapot: közepes

Stílus: hagyományos átépített

Átalakítás: tornác és homlokzat

Tornác: bordó faoszlopos

Homlokzatképzés: szürke alapvakolat
