JANCSÓ MIKLÓS

CSALÁDI HÁZ ÁTALAKÍTÁSA ÉS BŐVÍTÉSE

BUDAPEST II. HARMATCSEPP UTCA

DLA MESTERMUNKA

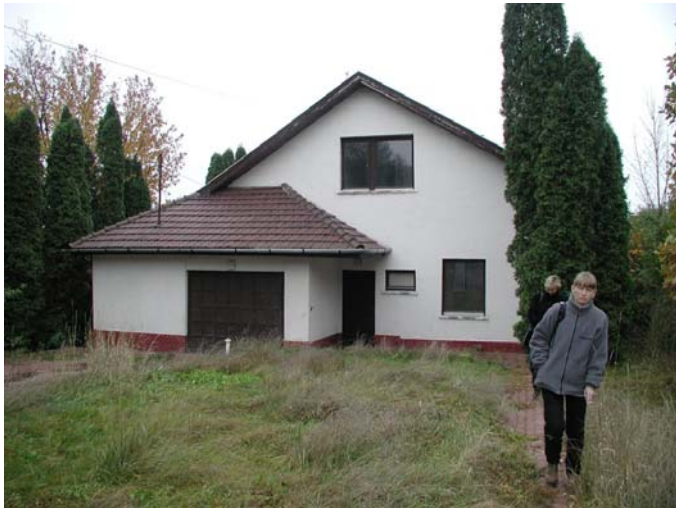
2002. elején ez a kép fogadta a Harmatcsepp utca 38. látogatóit. Másfél-két évtized alatt beérett kert, kissé elhanyagolt állapotban, jellegtelen házzal. Az épület feltehetőleg a 80-as években épült, pontosabban akkor kapta az itt látható alakját. A korábbi helyszínrajzok egy régi hétvégi ház továbbépítését mutatták, amit később a bontások is megerősítettek. Az épület állapota a többévi lakatlanság következtében leromlott, gépészeti berendezései használhatatlanná váltak.

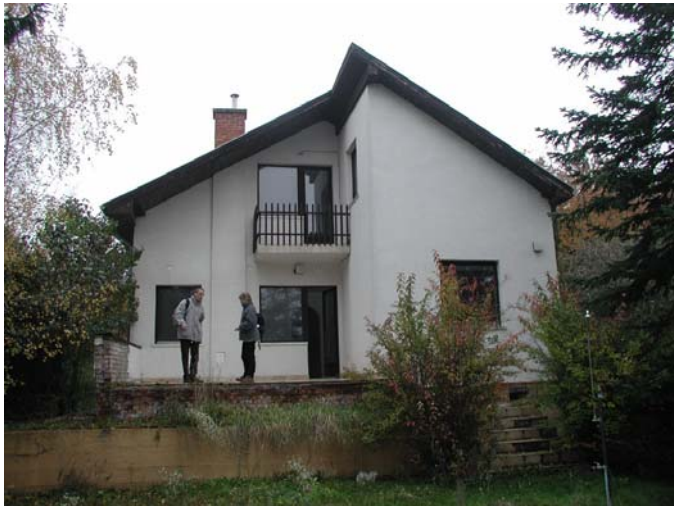
A tönkrement első generációs hőszigetelő üvegek, a tetőtérbeépítés hőskorára jellemző rossz anyagok, megoldások, és nem utolsósorban terek felvetették a kérdést: mi maradhat meg a házból egyáltalán? Mi az, ami javítható, és mi az, ami nem? Más szavakkal: házat vett az építető, vagy csak telket? Sok probléma volt a korra jellemző építőanyagokon és szerkezeteken kívül is. Példaként említhető a belső terek szabdaltsága, a kilátás figyelmen kívül hagyása. A nem kielégítő kertkapcsolat bemutatására álljon itt egy fotó a kert felől:

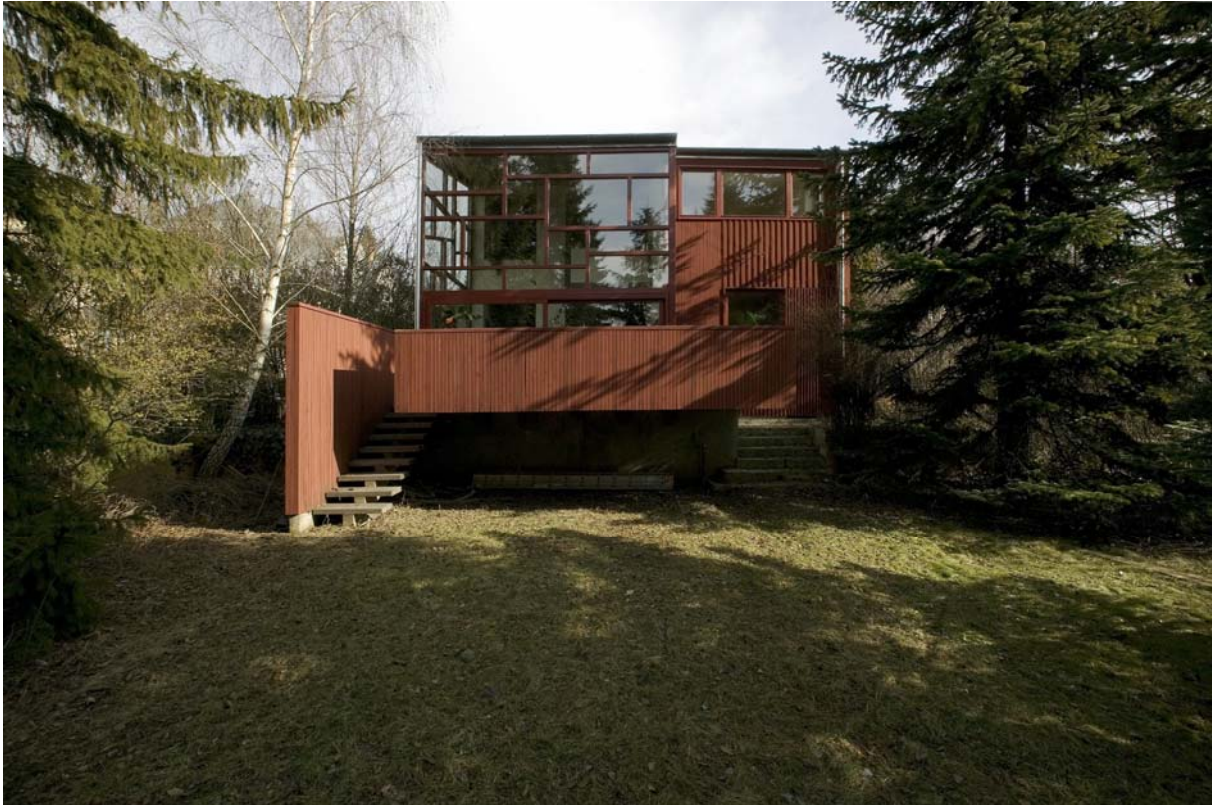
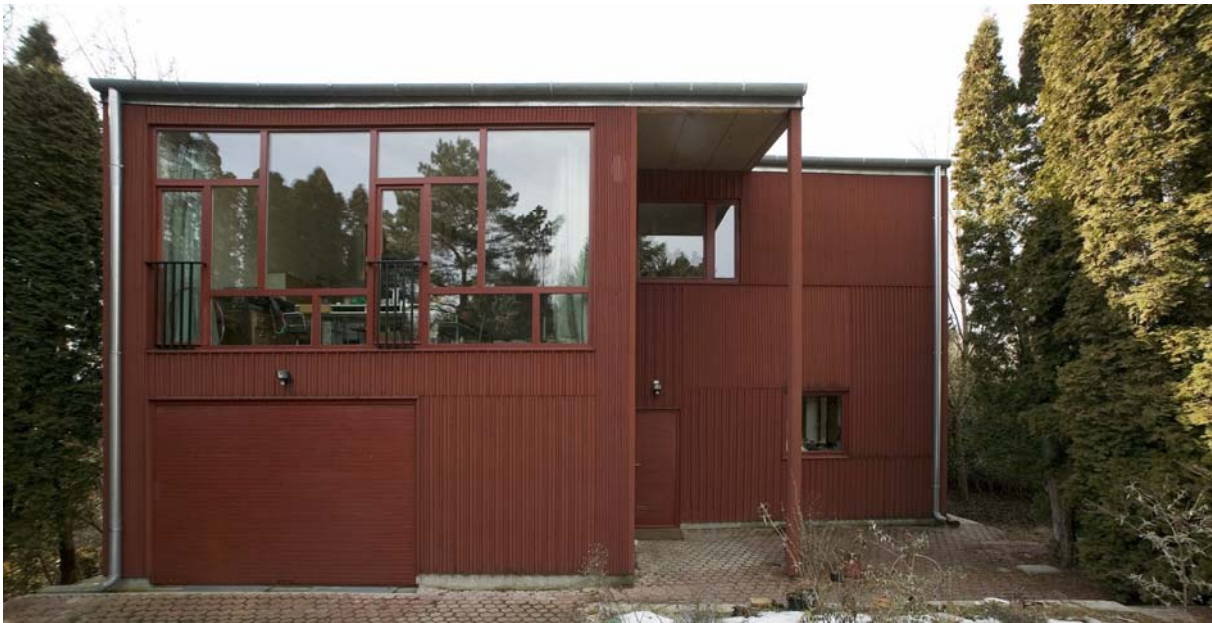
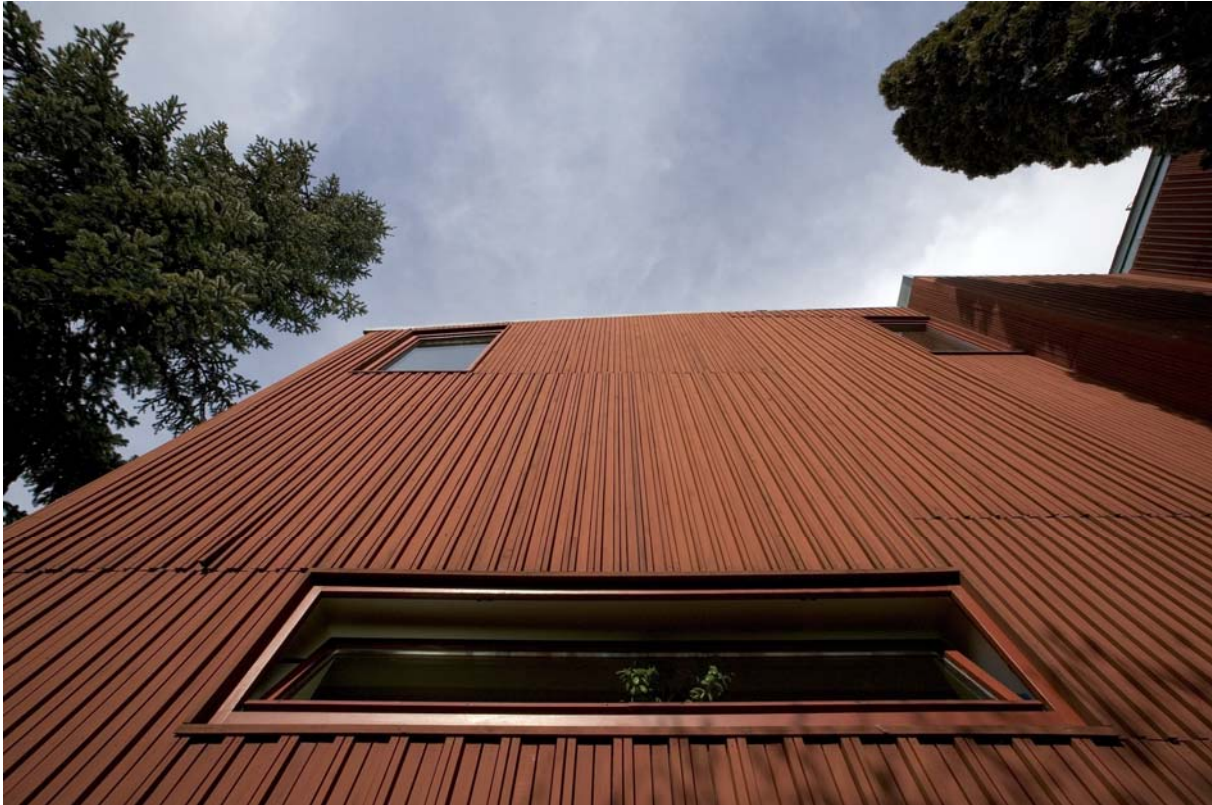
Végül következzenek az elkészült épület fotói, melyeket Bujnovszky Tamás készített az Atrium folyóirat számára, és volt szíves rendelkezésemre bocsátani. A külső képeken megfigyelhető a faburkolat kialakítása. A burkolat kétfajta, 2 x 3,5 és 4,5 x 2 cm méretű borovi fenyő lécekből készült, Falu Rödfarg festéssel, amely több évszázada hagyományos és bevált a skandináv országokban. A nyílászárók a festékhez hasonló színű lazúros pácolást kaptak.
