**Az 1960-as évektől az 1980-as évekig épült modern áruházak vizsgálata
telepítési és városszerkezeti szempontból**

Kovács Dávid

BME, Építőművészeti Doktori Iskola

Az 1960-as évektől az 1980-as évekig épült modern áruházak elemzése városszerkezeti és telepítési szempontból

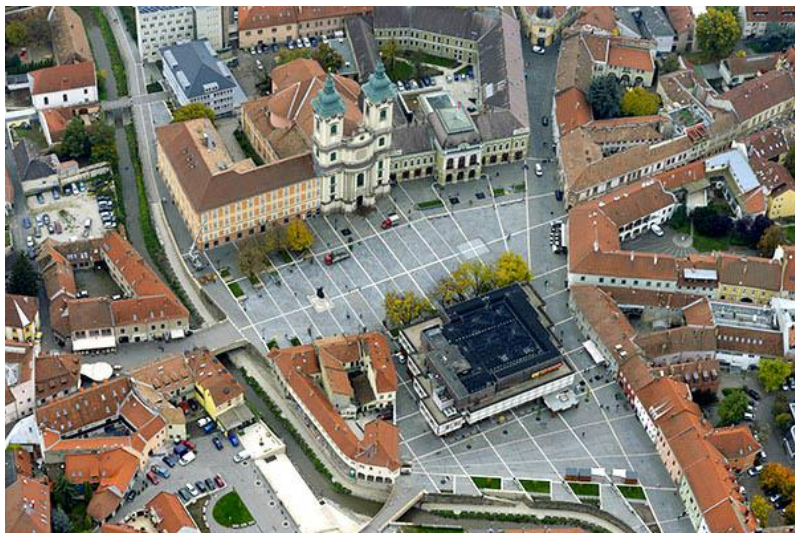
1. A Dobó István tér és az áruház napjainkban.

Eger a magyar történelem egyik meghatározó jelentőségű városa. A város mai látképét is, a súlypontjában található, Vár tömege uralja. A tövében található történelmi városközpont pedig napjainkban is betölti funkcióját: az egyházi- és kulturális élet színtere, otthont ad a vendéglátóiparnak és a kereskedelemnek, kiszolgálja a turizmus igényeit. A Centrum Áruház itt, a város központi magjában, a főtér térfalaként épült fel. A nagyjából trapéz alakú tér Dobó István várkapitányról kapta a nevét. Délkeleten a minorita rendház, a minorita templom és a városháza, délnyugaton barokk lakóépületek, míg északkeleten az Eger-patak határolják. Az áruház a tér északi oldalán, az egykor itt álló piac helyén került elhelyezésre.

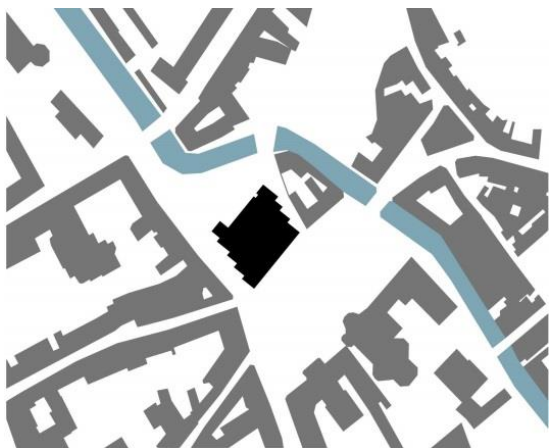
2. Helyszínrajz a tágabb környezettel.

A földszinti eladótéren keresztül húzódó belső „utca” a Dobó teret és az áruház túlsó oldalán, a kis Eger-patak könyökében található parkoló teret kapcsolja össze. Az eredetileg finoman megoldott részleteknek (osztás nélküli üvegfal) köszönhetően az ember olyan természetesen haladt át a házon, hogy szinte észre sem vette, hogy belépett.⁴ A földszinti portálok (betekintő kirakatok) a Dobó teret és a piac felé eső teret nem vágják el egymástól, a vizuális kapcsolat megmaradt köztük. Az épület tömegét pedig finomabbá és illeszkedőbbé tették, amire visszahúzott síkjuk is ráerősített.

A gazdasági helyiségek a kisebb szélességű Gerl Mátyás utca felőli oldalon kaptak helyet, alaprajzilag lépcsőző külső kontúrral, tömör téglafalak mögött. A feltöltés is innen, illetve a parkoló tér felől történik. Ez utóbbi, más áruházakhoz hasonlóan azért jelent problémát, mert nem választhatók el egymástól a vásárlók által használt útvonalak és a gazdasági feltöltés.

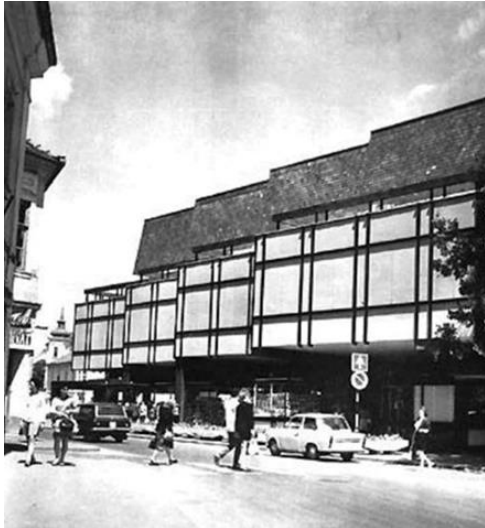
3. Az egeri Centrum Áruház lépcsőzetes tömege és visszahúzott kirakata a Zalár utca felől

Az elhelyezés finomságát jelzi, hogy a Zalár utca felé az áruház tömege lépcsőzetesen lett kialakítva az utca léptékéhez és ritmusához illeszkedően. Az áruház ezen oldalán lévő útszűkületet az árkádos kiképzés oldja.⁶

Az épület hatalmas tömege nem csak a Zalár utca felé, hanem a másik kisebb utca, a Gerl Mátyás utca irányában is homlokzati lépcsőzéssel próbál illeszkedni (kevesebb sikerrel), míg a Dobó tér és a parkoló tér irányában a homlokzat felső tömör része (homlokzatonként egy befűződéstől eltekintve) síkváltások nélkül jelenik meg. Az előbbiekből következhetne, hogy az épület egyszerre érzékeny a környezetére és nagyvonalú is, de ez utóbbit a túlságosan leegyszerűsített homlokzati struktúra és a tetőfelépítmények nagymértékben csorbítják.

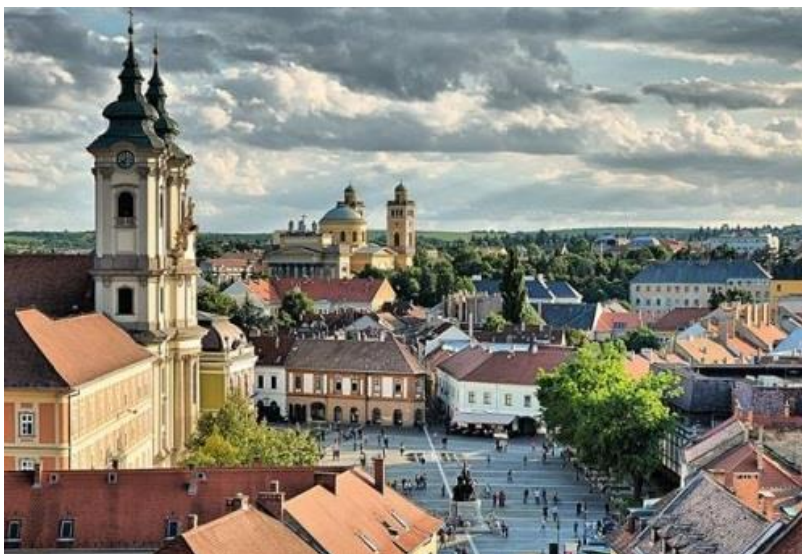
4. Az épületet ma a fő tér felől sűrűn ültetett, magas fák takarják.

Az épület földszint fölötti homlokzati részeit, a fő tér felől ma sűrűn ültetett, dús lombú, magas fák takarják, szinte teljes mértékben, érdekes új térfalat képezve. Ami felhívja figyelmünket arra, hogy növényzettel igenis lehet falakat, határokat képezni, ugyanakkor a konkrét esetben felmerül a kérdés, hogy van-e rá szükség, a növényzet ritkításával nem lenne-e intenzívebb az áruház és a Dobó tér közti, amúgy is hiányos kapcsolat. Ha pedig azért van ez így, hogy az épületet eltakarják, az azt jelenti, hogy az áruház átfogó és a városiakok támogatását bíró megújításáig, annak városi kapcsolatait csak korlátozott mértékben lehet visszaállítani.

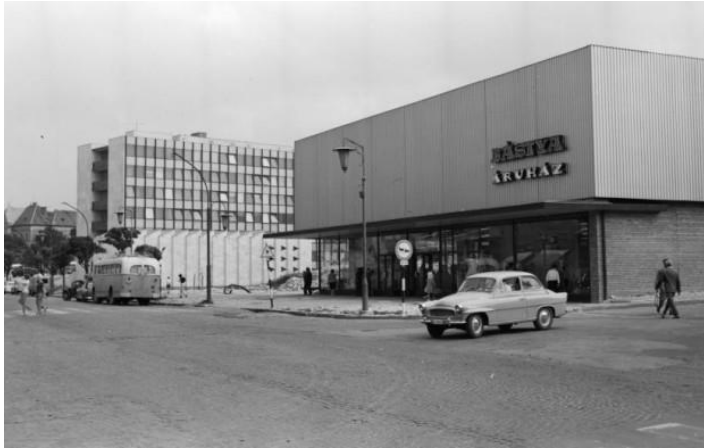
5. A veszprémi Bástya Áruház a megépülésekor még gépkocsival is járható Kossuth Lajos utca felől.

A fentiekkel egy időben városszerkezeti problémák is felmerültek. A Kossuth utcán az áruház megépítésekor még gépkocsiforgalom zajlott, ma pedig sétálóutcaként funkcionál. Ez és az elhelyezendő gépkocsik számának növekedése eredményezte azt, hogy az áruház mögött lévő, egykori „gazdasági udvar” a vásárlók számára is használható parkolóvá vált. A vásárlók jelentős része így ma már innen közelíti meg az épületet, ugyanakkor a feltöltés helye is ez maradt. A fentiek miatt a vásárlói és gazdasági útvonalak ma már nem különíthetők el.

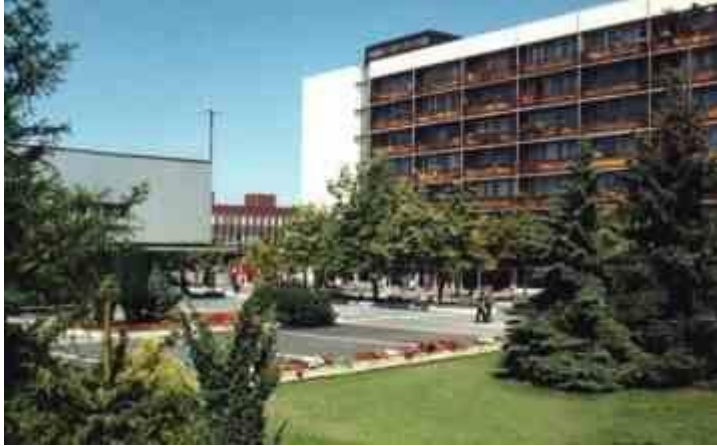
7. Az áruház a Párházzal és a Hotellel keretezi a Fő teret.

Az áruház a Kossuth Lajos utca és az erre felfűződő egykori Fő tér (ma ezt a funkciót kevésbé tölti be) által határolt sarkon helyezkedik el. Az épület a modern városközpontot is magában foglaló rendezési tervnek megfelelően került telepítésre. A párházzal és a hotellel keretezi a Fő teret. A tervezéskor már készült a központ új beépítési terve, ezért az áruház kialakítása funkcionális szempontból azzal is összhangban volt.⁷

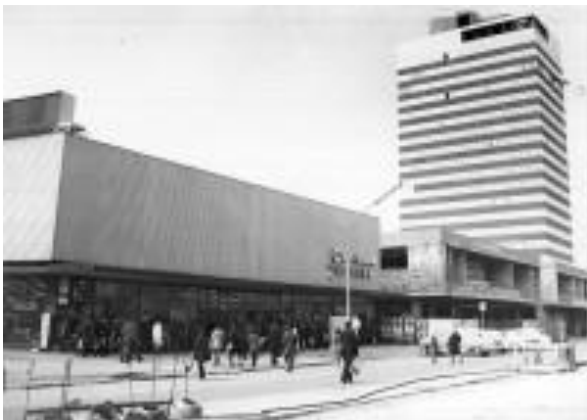
10. Az áruház és a Kereskedelmi Központ összekapcsolt tömege.

A tervezés során már ismert, a kapcsolódó Kereskedelmi Központot is tartalmazó, beépítési tervnek megfelelően úgy alakították ki az épületet, hogy funkcionálisan és építészeti is illeszkedjen ahhoz.⁸ Az egész épületet körbefutja az az előtető rendszer, mely az áruház előtetőjét folytatja. Tömbjeinek léptéke és anyaghasználata pedig az áruházéra rímel.

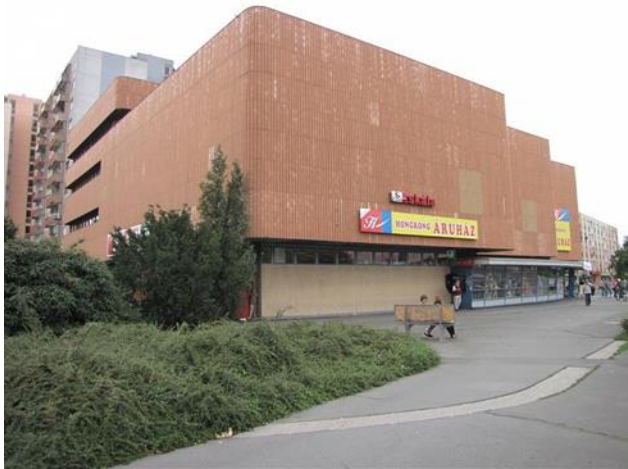
12. A ma is karakteres megjelenésű dunaújvárosi Skála Áruház.

Az épület ma is jó állapotban van, emeleti részein a homlokzatburkolat nem öregedett el. A földszinti, könnyed üvegfalak helyén viszont új portálok láthatók, jóval vastosabb szerkezettel és a belátást gátló hátfalas kirakatokkal, ami a városi kapcsolatok szempontjából mindig előnytelen, ahogy azt az eddigi példánál is megfigyelhetjük.

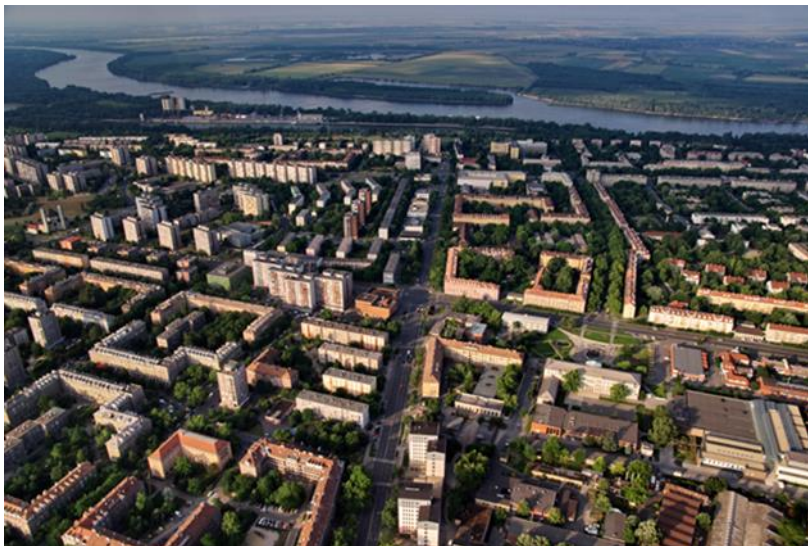
14. Az áruház Dunaújváros városrendszerében szervező elem.

Az olyan helyeken, mint amilyen Dunaújváros is, egy középület, főleg egy sokak által használt középület óhatatlanul a tágabb városi teret szervező, arra jelentős hatással bíró, városképző elemmé válik. Jelentősége túlmutat önmagán és szűk környezetén, ennek megfelelően a tervező felelőssége is nagyobb. A Dunaújvárosi áruházak, a korábban épült Kék Duna Áruház és a most tárgyalt Skála Áruház, telepítésén és térbeli helyzetén is látszik, hogy a tervezők e felelőség tudatában voltak a tervek készítése során. Az utóbbi épület megjelenésében is markánsabb eleme környezetének (ezentúl nem is típussterv adaptálásával készült), de városi kapcsolataikat, a környező épületekhez, közterekhez való viszonyukat és a közlekedési, vizuális irányokat kijelölő mivoltukat tekintve mind két épület körültekintő tervezésről tanúskodik.

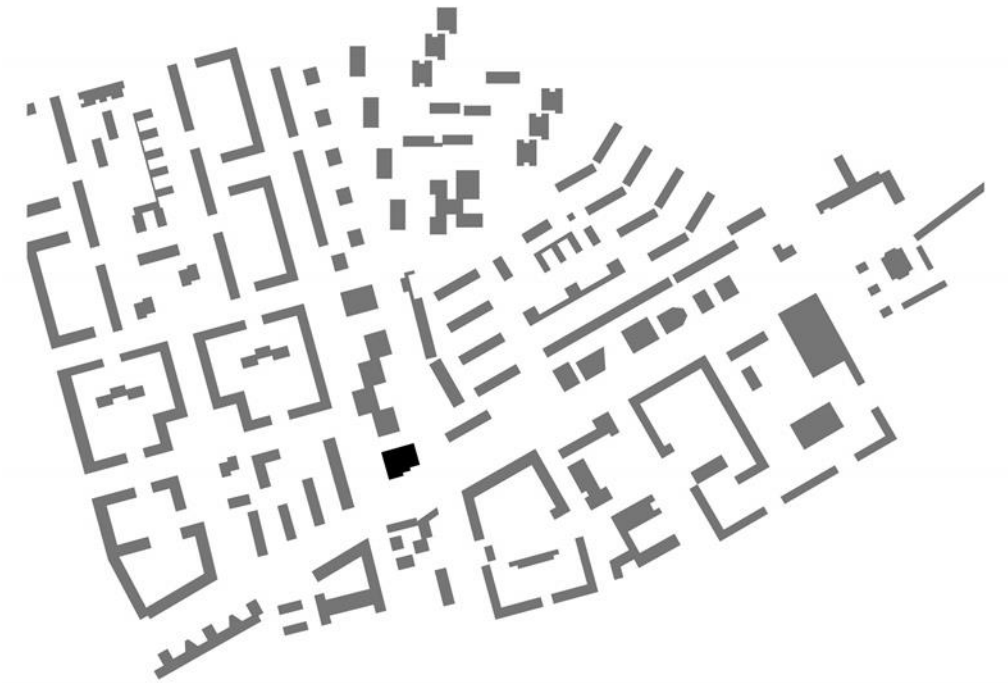
15. Helyszínrajz a tágabb környezettel.

Az épületszomszédot a két középület, az áruház és a rendelő uralja és szerepük meghatározó, közre zárják a nagy tömegű, de kevésbé karakteres lakóépületeket. Ugyanakkor az által, hogy a Skála épülete került a nagyobb forgalmú út mellé, valamint a korábban épült középületek tengelyébe, a város szerkezetében betöltött szerepe hangsúlyosabb. Az áruház egyedi tömeg és homlokzatképzésével is környezete meghatározó eleme. A mellette húzódó út menti homlokzatának lépcsőzése, a sarkok lekerekítése mind karakteres épületté teszik, ugyanakkor formavilágának köszönhetően is jól illeszkedik a szűkebb és tágabb környezetében épült házakhoz.

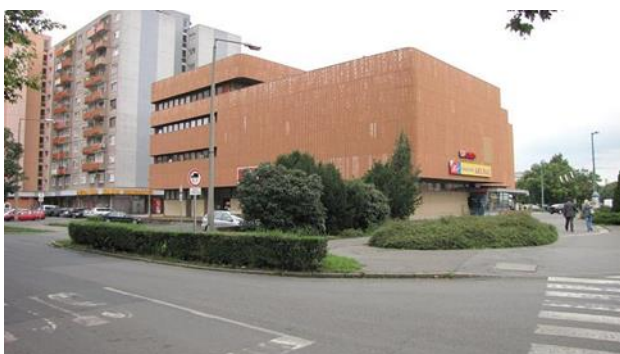
16. Az áruház és a mellette álló tízemeletes lakóházak.

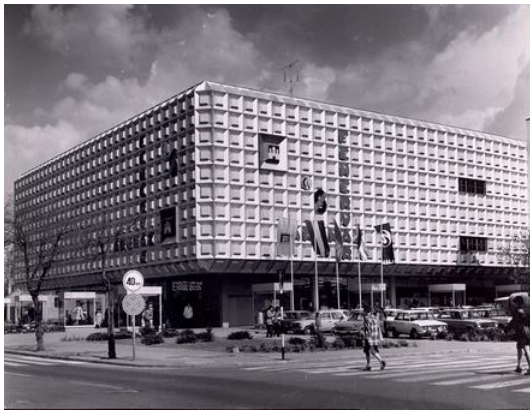
18. A székesfehérvári Skála szoborszerű tömege.

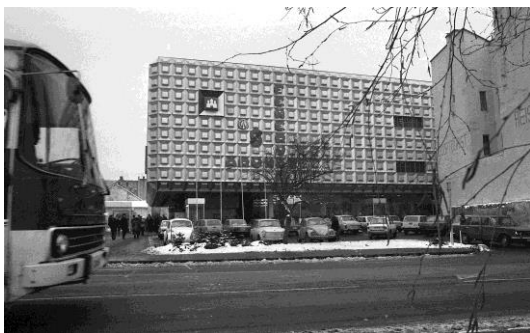
20. A szomszédos épület bontása előtt még beszorítottabb állapotban.

Az épület az egykori „promenádnak”, ma négysávos gépkocsi forgalmú út mellett, azzal párhuzamosan került elhelyezésre. Az eredeti elképzelések szerint egy különálló, a mai parkoló helyén, az úttal ugyanúgy párhuzamosan elhelyezett, épülettel bővítették volna, ami indokoltabbá tette volna a telepítését. Az áruház elkészülte után megépült, attól délre elhelyezkedő panelházak és a megvalósult bővítések viszont gyengítették városszerkezeti beágyazottságát. A különböző beépítési koordinátarendszerek túl közel kerültek egymáshoz az épület körül és ebből feszültség keletkezett.

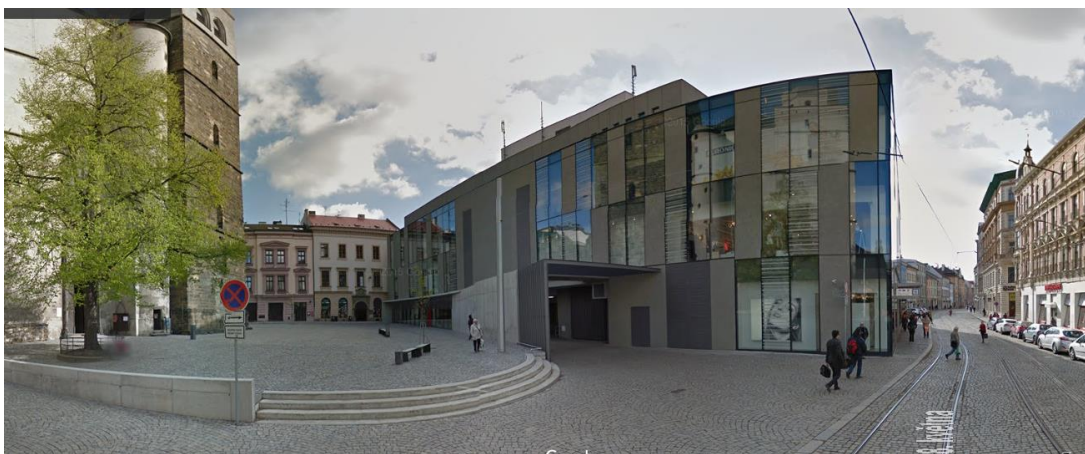
24. Az épület és a Szent Mór templom előtti tér.

Az átépítés során az áruház és a templom közötti parkolót megszüntették és a templom előtti közteret kiterjesztették az áruház homlokzatáig, ennek köszönhetően intenzívebb kapcsolat jött létre a belső és külső terek között. A tér érzékeny módon csatlakozik az áruház előtt húzódó járdához is. A gazdasági feltöltést, a tér felől előtetőként is funkcionáló, szoborszerű nyersbeton-acél kompozícióval takarták, ami inkább képezi a tér részét, mintsem az épületét.

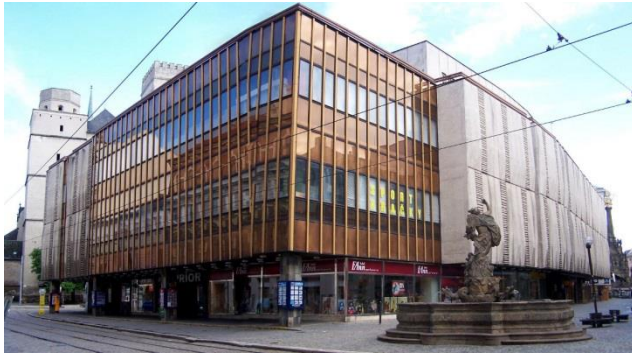
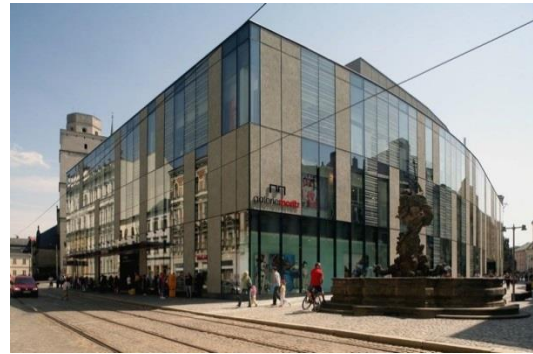
25.26. Az áruház képe az átépítés előtt és után

Az épület tömegének mérete miatt fontos elem volt és maradt is a visszahúzott legfelső szint, ami az épülettömeg képét változatosabbá teszi. Az eredeti homlokzatburkolat viszont teljes mértékben lecserélésre került. A kérdés az, hogy milyen értéket képviselt ez a homlokzatburkolat, valamint, hogy lett volna-e rá lehetőség, hogy egységes módon megújuljon és az olomouciak történelmének részeként továbbéljen? Többféle válasz lehetséges, az egyik, ahogy a megvalósult épület is mutatja, hogy a homlokzatburkolat egy olyan külső héj, amit bizonyos időszakonként lecserélnek a megváltozott igényeknek megfelelően.

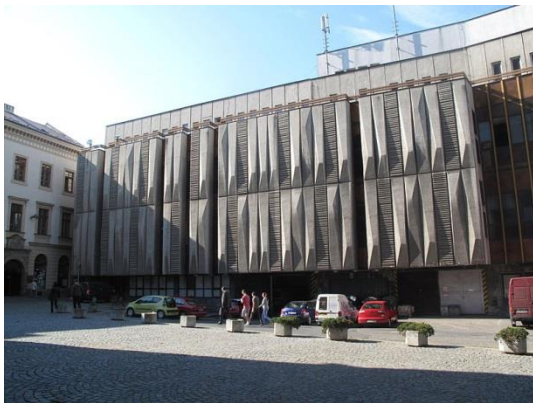
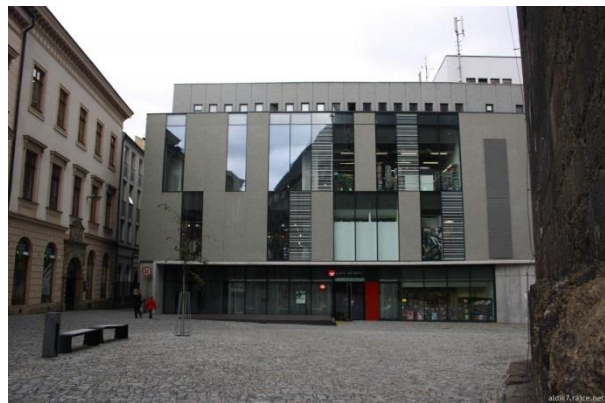
27. 28. Az áruház képe a Szent Mór templom előtti térrel az átépítés előtt és után

Ezt az átalakítás tervezője valószínűleg érezte és, ha nem is ennyire egyértelműen, de érezhette az áruház vezetése is. Ezért és az intenzívebb vizuális kapcsolatok létrehozása érdekében lehetett fontos számukra a minél nagyobb mértékben transzparens homlokzatok kialakítása.

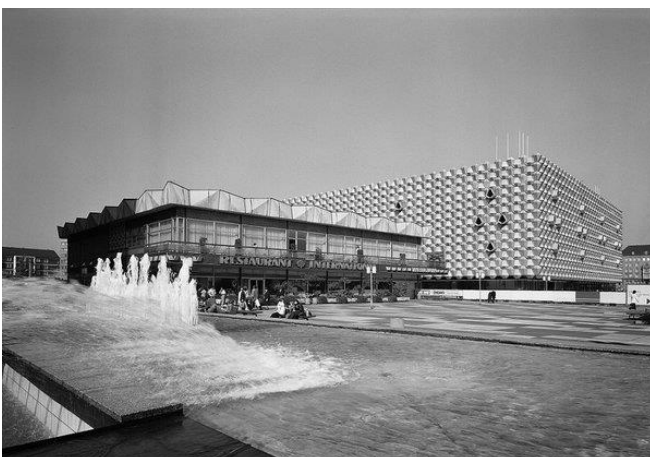
30. Az eredeti épület képe.

A Centrum Warenhaus Drezda Prager nevű bevásárlóutcáján épült 1978-ban.¹⁴ A főpályaudvartól induló utca egyenes tengelyére fűződtek fel a szállodák, irodaházak és a különböző kereskedelmi egységek, köztük az egyik látványában és méretében talán legmeghatározóbb, a Centrum áruház is. Hatalmas tömege jelölte az utca akkori végét. Az épület szabadon álló módon került telepítésre, az utcára merőleges hossz tengellyel. A drezdai bevásárlóutca menti épületek, hasonlóan a Veszprém „modern” központjában épült házakhoz, nagyjából egy időben létesültek. Az utca képe egységes volt és érezni lehetett rajta a rendező elvet, a szerkesztettséget. Azonban Veszprémtől eltérően itt az eltelt idő alatt az épületek jelentős mértékben átépültek vagy újak épültek a helyükre. A bevásárlóutca ma is széles, de a környező városi szövet jóval sűrűbb lett az új épületeknek köszönhetően.

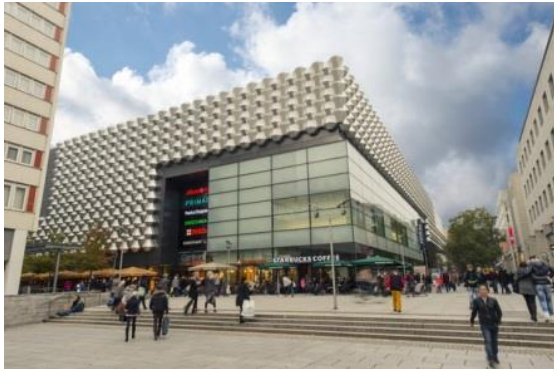
31. Az új épület több szint magas megnyitása.

Az eredeti Centrum városi kapcsolatait nagymértékben erősítette a földszint teljes átláthatósága, amit a tervezők a két végében elhelyezett betekintő kirakatokkal és a közlekedő magok merőleges, hosszanti falakhoz rendelésével értek el. Ez olyan pozitív tulajdonság volt, ami most kissé átértelmezve, de az új Zentrum Galerie épületének is sajátja.

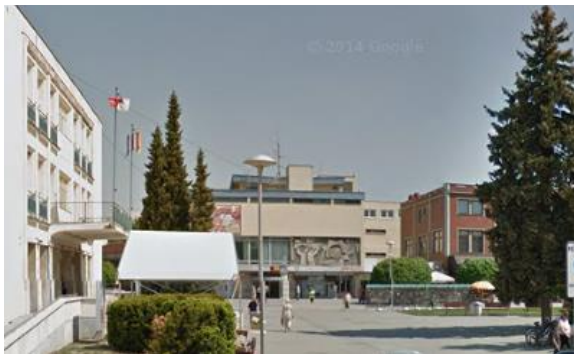
32. Az áruház és az előtte lévő fogadótér.

Az épület eredetileg két irányból jól megközelíthető volt, a főtér és a hozzá sarkosan kapcsolódó, az áruház főút felőli homlokzata előtti tér tágasságának köszönhetően. A külső előterek most is arányos méretűek, használhatóságuk sok szempontból jobb lett, a térformák karakteresebbek lettek, ugyanakkor a nagyvonalúságukat csorbítja, az amúgy a tér szempontjából kedvező hatásokat is gyakorló, az áruház mellé utólag épült üzlet. A város központjának térrendszere újabb funkciókkal és utcabútorokkal egészült ki, ami élővé teszi az épület környezetét. A főtér és a kapcsolódó közterek egységes módon, de egyszerűen (néhol túlzottan is) történő felújítása erős összetartója a heterogén épületállománynak. A újonnan ültetett, megfelelő méretű fák engedik érvényesülni a térfalakat és láthatók maradnak a városszerkezeti összefüggések és feltárási irányok. A parkolás a főtér felőli oldalon, az átépítés során bővített parkolóban történik.

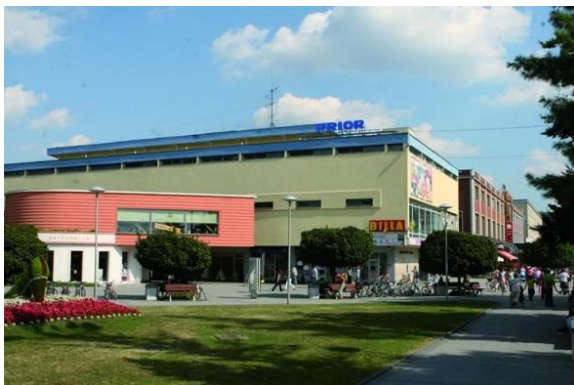
33. Az áruház a mellé épült új épülettel.

Az épület, maga minimális volumenű felújításon esett át, a homlokzati plasztika megőrzése mellett hőszigetelték és újraszínezték a homlokzatokat, kicserélték a nyílászárókat, leburkolták a lábazatot, oly módon, hogy az épület eredeti karaktere és arányai láthatók maradtak, sőt bizonyos mértékig az épület könnyedségét is növelték. A reklámfeliratok rendezésére való törekvés is látszik, de ez nem sikerült maradéktalanul. Ami még fontos és ritkán lehet megtapasztalni, hogy a földszinti kirakatokat rendeltetésszerűen használják, elősegítve az épület belseje és a környező közterek közti vizuális kapcsolat létrejöttét.

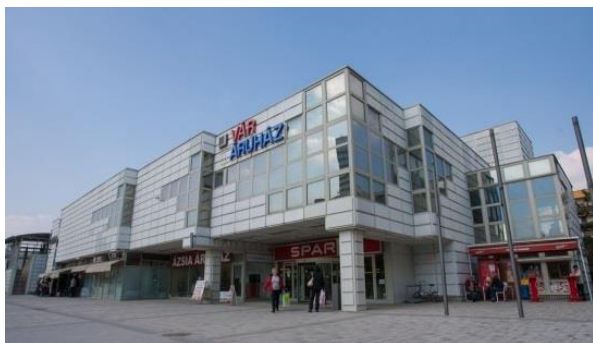
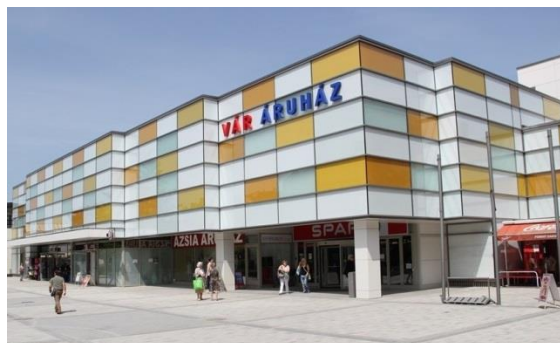
34.35. A Vár Áruház a felújítás előtt és után.

A homlokzatok átalakítása az épület mérete és városközpont képző szerepe miatt városképi szempontból is kényes feladatot jelentett. Az épület eredeti, fehér színű, alumínium kazettás homlokzatburkolata elbontásra került, helyette festett üvegburkolat készült függönyfalas kialakítással. Az épület homlokzatának lépcsőzését próbáltuk erősíteni a vízszintes függönyfal bordák markánsabb kiállításával, a homlokzaton eredetileg meglévő és síkban lépcsőző ablakok megszüntetésével. Az áruház homlokzatai a fehér színű üvegburkolati mezők mellett, a belváros modern épületeinél megfigyelhető, meleg, pasztell színekhez igazodva, sárga- és narancssárga színű üvegburkolattal készültek. Ennek, szándékaink szerint, a „modern” városközpont egységességének megőrzése területén lehet jelentősége és ennél fogva túlmutathat önmagán.
