A modern városközpontok rehabilitációja
Magyarországon és a kelet-közép-európai régióban
Veszprém példájának tükrében

TÉZISFÜZET

Kovács Dávid

A veszprémi belváros rehabilitáció I/B üteme (2014-2015, 2018)

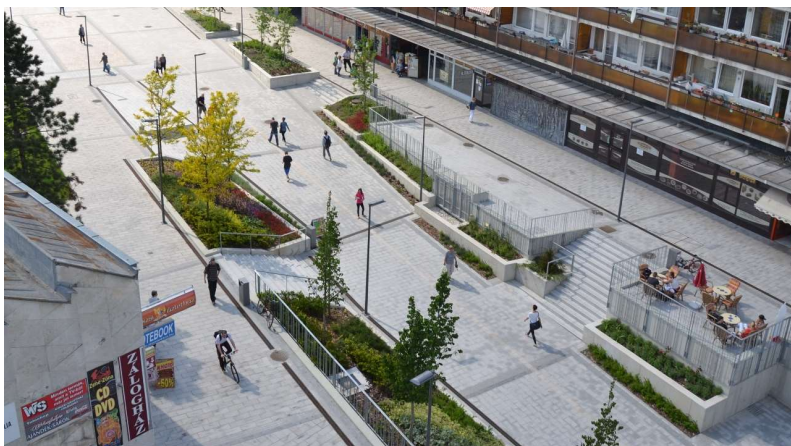
1. A veszprémi Kossuth utca átépített, az aluljáró felé lejtő keleti vége

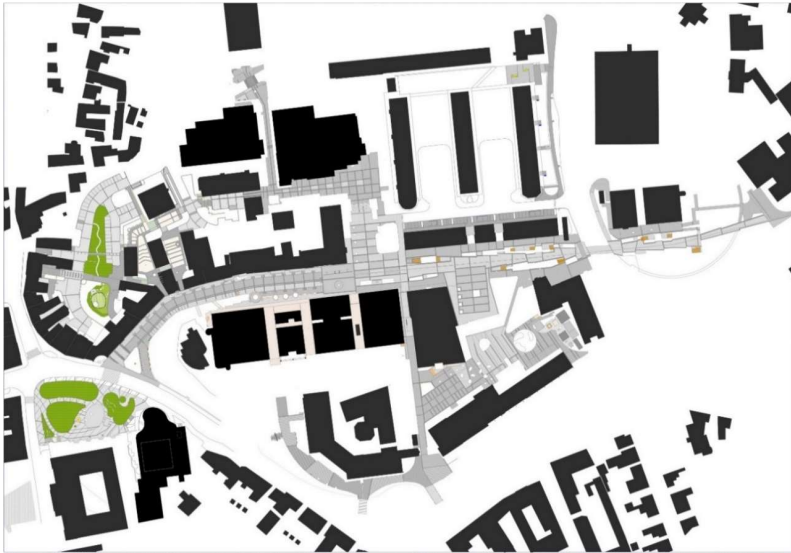
2. Veszprém belváros-rehabilitációja keretében megújult közterületek burkolatosztási terve

A korábbi korszakok lényege megjelenhet városépítészeti lenyomatként, téri helyzetként, kompozícióként vagy mintázatként. Azért szerepel illusztrációként a veszprémi városközpont rehabilitációjának burkolatosztási terve, mert a „szőnyegszerű” járófelület a kontinuitás fenntartásának jegyében magán hordozza a korábbi időszak lenyomatait, a megörökölt téri elemeket integrálja és egységbe foglalja.

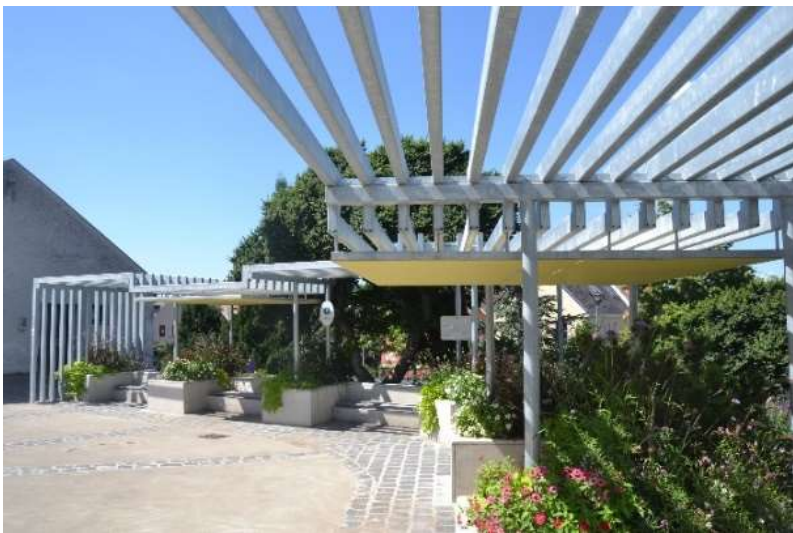
4. A veszprémi belváros-rehabilitáció I/B. üteme során, a meglévő műkő padok és növénykazetták fölött, a korábbi, tönkrement fa pergola helyén készült új pergola

A funkcióbővítésen túl, melynek része volt a belsőudvarok korábbi fa pergolájának új, mai szerkezetre történő lecserélése és a zöldfelületek, valamint a sétaútvonalak bővítése, fontos szempont volt a közlekedési és vizuális kapcsolatok erősítése, és a köztéri arculat frissítése is. A 2013-ban átadott első ütemhez szorosan kapcsolódva, az egyszerűség és a természetesség jegyében a meglévő adottságok felhasználásával, a meglévő értékek felszínre hozásával igyekeztünk továbbfejleszteni a köztérrendszert.

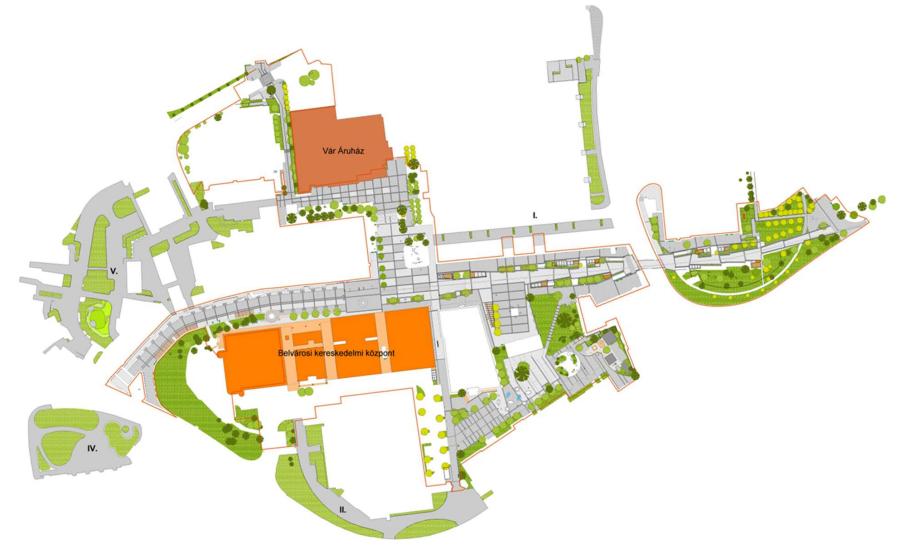
7. A veszprémi városközpont rehabilitáció I. és I/B ütemét mutató helyszínrajz

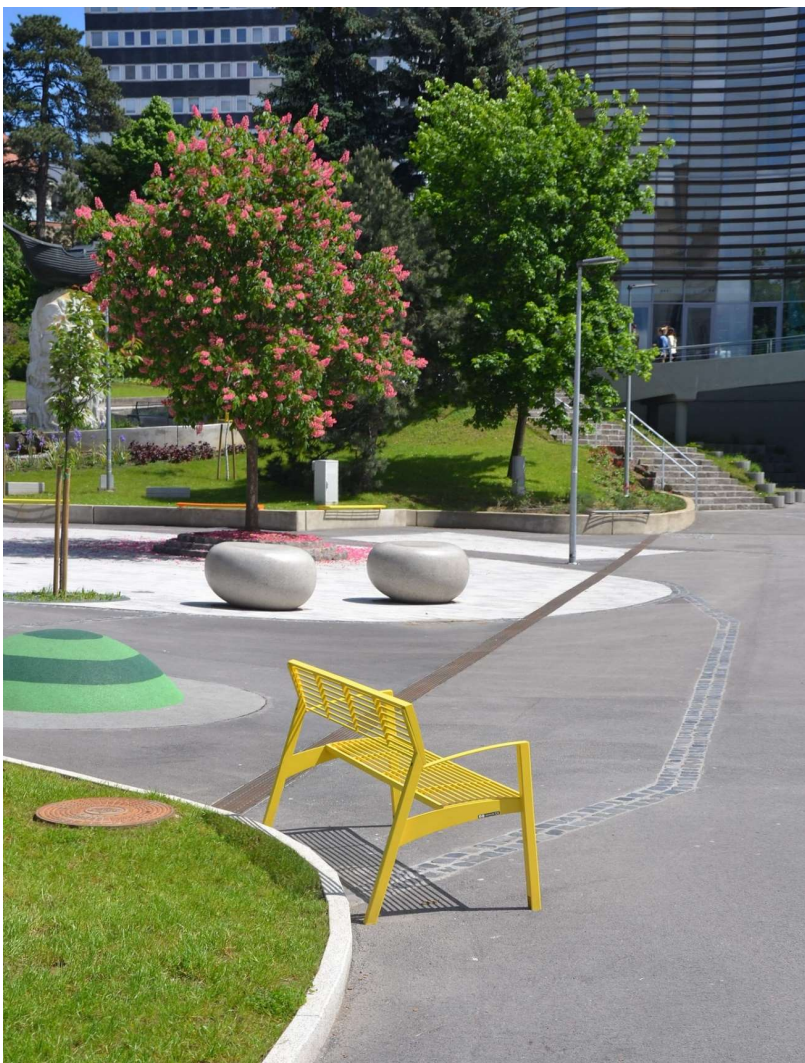
9. A Hangvilla, korábban Séd Mozi előtti park és rendezvénytér kialakítás

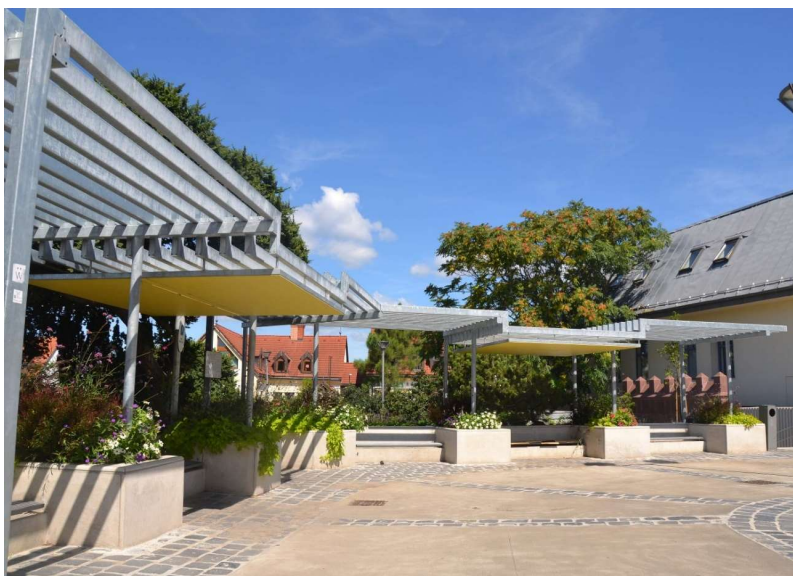
13. A Kossuth utca melletti, megújult Gizella és Sarolta udvar építészeti részletmegoldásai

A korlátok, a burkolati osztásrendszer, a szegélyek kialakítása terén törekedtünk az illeszkedésre és a részletek érzékeny megfogalmazására. Ezeknek ugyan nem kedveztek a rövid kivitelezési határidők, de a folyamatos jelenlét és a párbeszéd fenntartása segített minket céljaink elérésében.

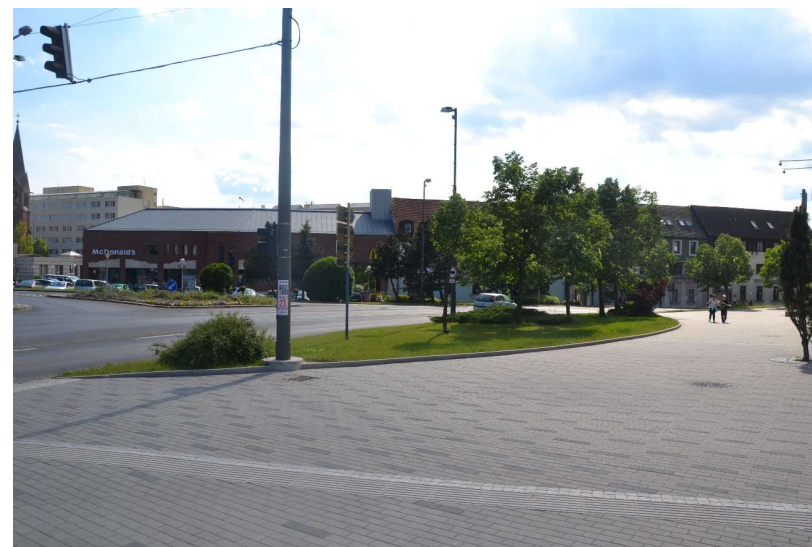
15. Az OTP épülete körüli, megújult köztérrendszer

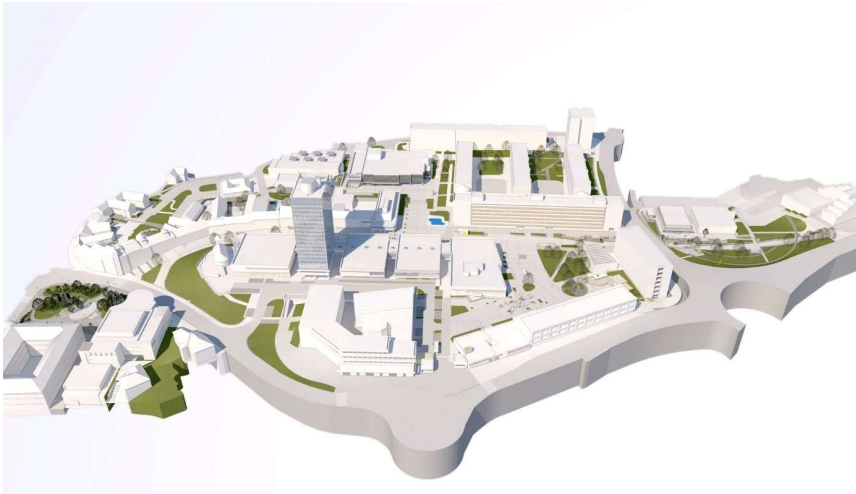
16. A veszprémi belváros rehabilitáció I és I/B ütemének összeillesztett számítógépes modellje

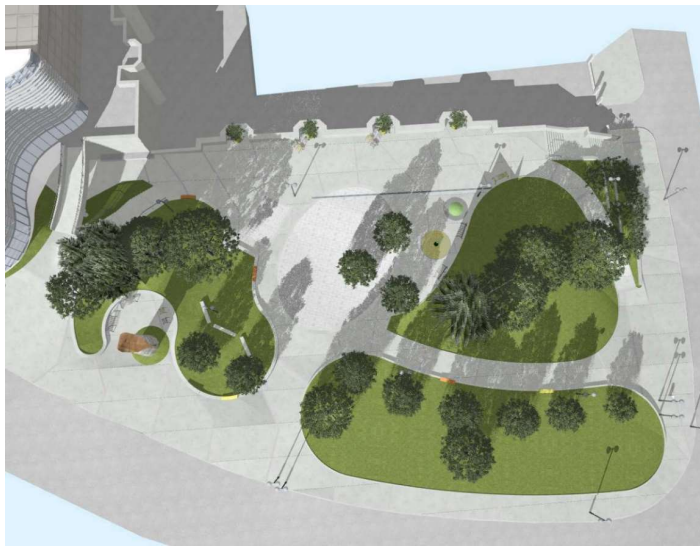
17. A Hangvilla épülete előtti tér és zöldfelületek megújításához készült látványterv

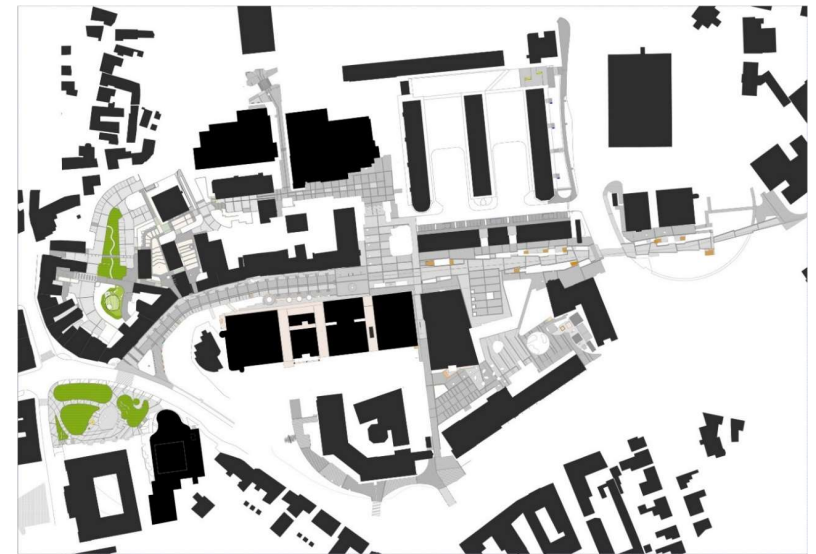
19. A veszprémi belváros rehabilitáció I és I/B ütemének helyszínrajza

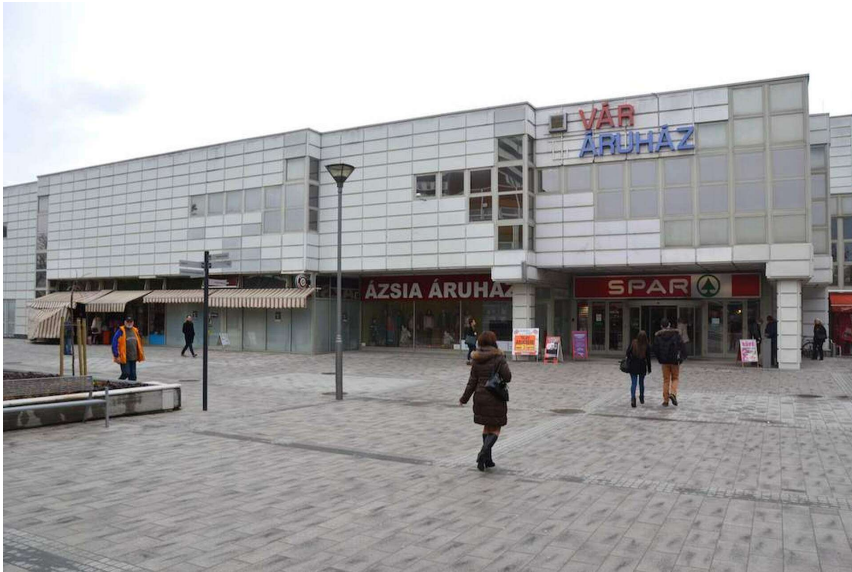
20. A Vár Áruház a felújítás előtt

A 2010-es évek első felében az üzemeltető cég az épület fenntartását gazdaságosabbá kívánta tenni és ennek érdekében energetikai korszerűsítést tervezett. Ugyanakkor problémát jelentett számukra az épület megjelenése is; a homlokzatokat szerették volna hívogatóvá, színessé tenni. Az átmeneti terek utólagos beépülése az áruház belseje és a környező közterek kapcsolatának gyengülését eredményezte. Az így létrejött bővítémeny olyan problémákra vártak építészeti válaszokat, mint az árnyékolás, a megközelíthetőség és két terasz elhelyezése. Ezek megoldására két ütemben: a belváros-rehabilitáció I/B üteme (2014-2015) és az azt néhány évvel később követő, a földszinti területek nagy részét hosszútávon bérlő élelmiszer áruház 2018-as fejlesztése során nyílt lehetőség.

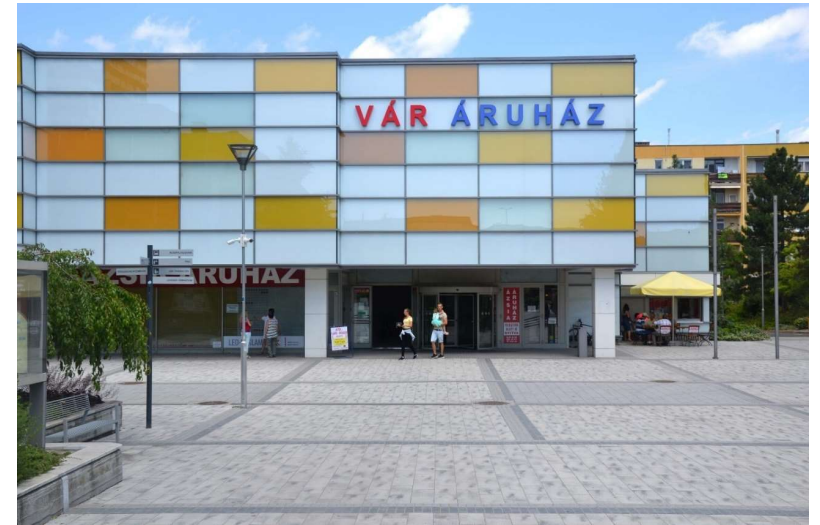
22. A megújult Vár Áruház tér felőli homlokzata

A homlokzatok átalakítása az épület mérete és városközpont-képző szerepe miatt, városképi szempontból is kényes feladatot jelentett. A főhomlokzatként funkcionáló déli homlokzaton és a keleti homlokzat jelentős részén az eredeti, fehér színű, kazettás, alumínium homlokzatburkolat helyett festett üvegburkolatot terveztünk, függőnyfalas kialakítással. A vízszintes függőnyfal bordák markánsabb kiállításával szerettünk volna ráerősíteni az épület alaprajzi kontúrjának lépcsőzésére. Megszüntettük a homlokzaton eredetileg meglévő, de már használaton kívüli, síkban lépcsőző ablakokat. Az áruház homlokzatai, a fehér színű festett üvegburkolati mezők mellett, a belváros modern épületeinél megfigyelhető meleg, pasztellszínekhez igazodva, sárga- és narancssárga színű üvegburkolattal készültek. A gazdasági részek és a tetőfelépítmények homlokzatai törtfehér és bézs színű, táblás szálcement burkolatot kaptak. A szabályos rendben kiosztott, eltérő színű homlokzatburkoló táblák szőnyegszerű felületként jelennek meg és hajlanak át egyik síkról a másikra.

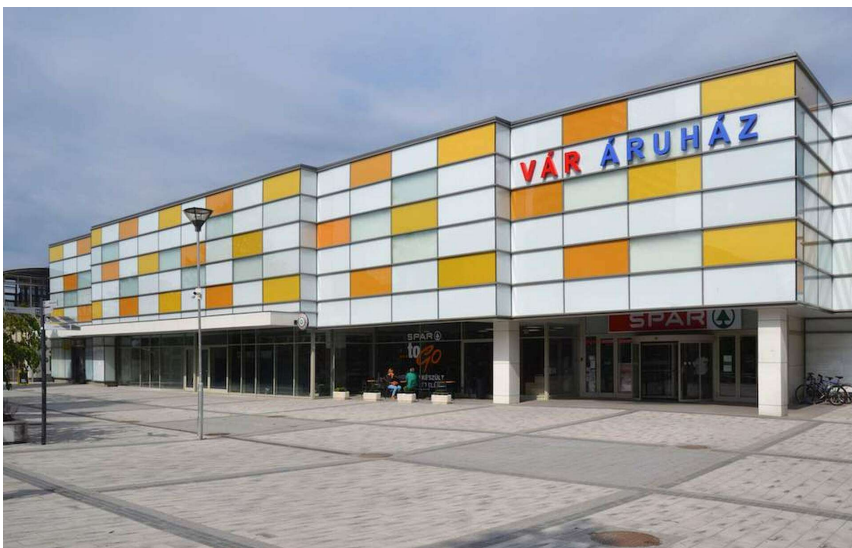
21. A Vár Áruház a felújítás után

épületnek könnyedséget kölcsönző, nagyvonalú földszinti betekintő kirakat, mely a 2000-es évekre szinte teljesen átalakult. Részben hátfalas kirakatként, részben befóliázott zárt felületként jelent meg. A 2018-as felújítás hozadéka az volt, hogy ezek a korábban betekintő kirakatok, melyek évtizedeken keresztül nem tölthették be eredeti szerepüket, jelentős felületen visszanyerték átláthatóságukat. Így erőteljesebb vizuális kapcsolat jöhetett létre az áruház belső terei és az épület előtti köztér között.

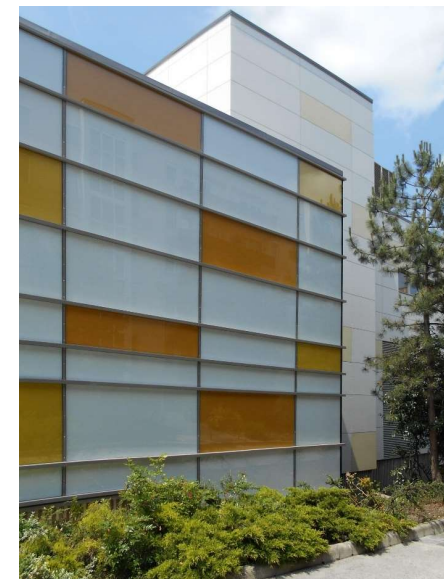
23. A megújult Vár Áruház lépcsőháza

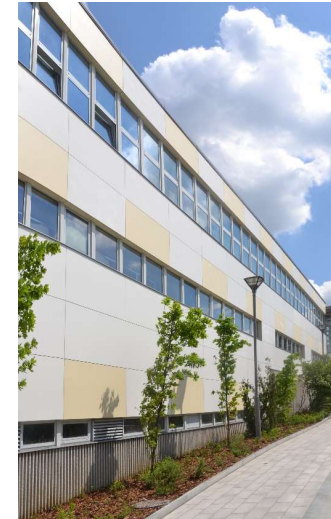
26. A megújult Vár Áruház nyugati homlokzata

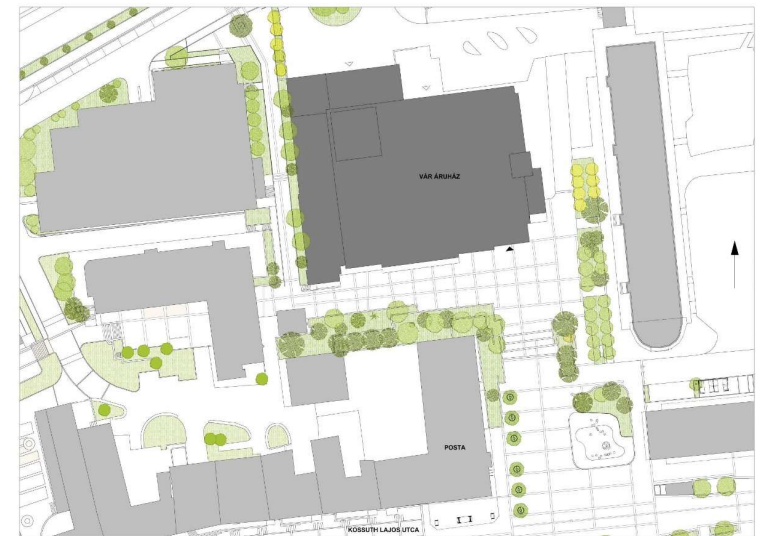
27. Helyszínrajz a Vár Áruház épületével
