TALÁLT HELY ÚJRATÖLTVE

újrafelhasznált bérház tér

ABSZTRAKT

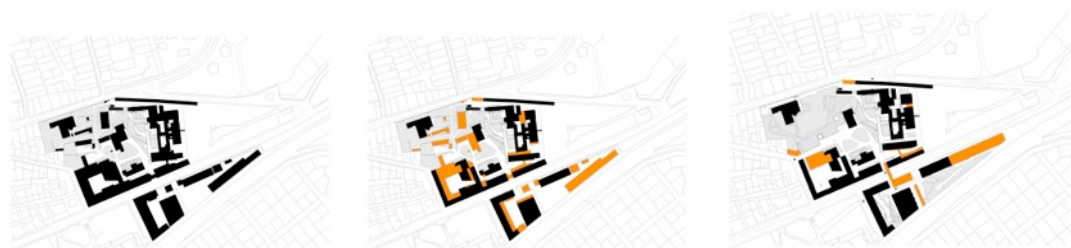
A Zsolnay negyed felmért állapota, a bontandó részek és az új elemek (forrás:építészfórum)

A Zsolnay gyár és környezete hagyományosan Pécs egyik legfontosabb érzelmi kötődési pontja, miközben a gyár működési körülményei megváltoztak, téri igényei átalakultak. A használaton kívüli, romos terület teljes elbontása helyett: oktatási és kulturális központ kiépítésével az emblemikus épületegyüttes visszakerült a pécsi élet körforgásába. A fokozatosan beépülő terület bizonyos elemeit szanálni kellett, más részeken toldalékokat bontani, kijelölni értékes részeket és kiegészíteni új épületekkel, megőrizve a gyárterület összhatását, hangulatát. Épületen belül is találhatunk példát terek újrahaznosítására, ilyen az égető kemencék könyvtári

olvasó termekké alakítása. Hasonló, de talán érzelmibb indíttatás vezérelte a Zsolnay negyed építtetőit és tervezőit, amikor a helyben lebontott épületszárnyak tégláit helyben használták újra².

² MCXVI Építészműterem, Herzeg László építész, a téglákat az érvényben lévő minősítési előírások miatt tartószerkezetként újra beépíteni nem lehetett, tisztítás után felszeletelve homlokzati burkoló elemek készültek belőlük.

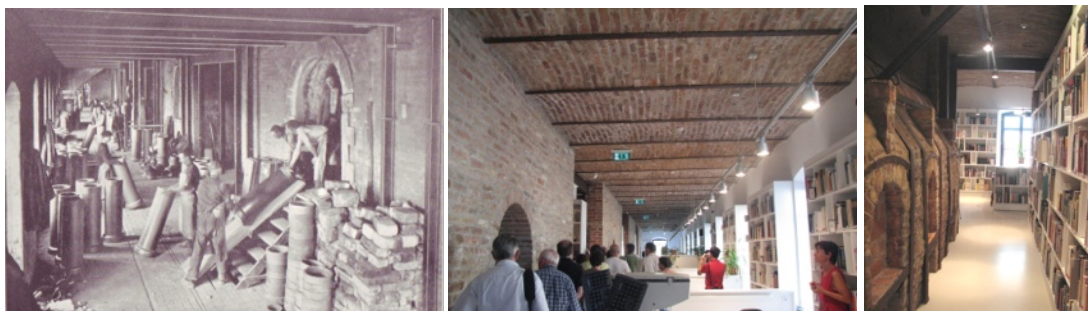
Kerámia égetőkemencék egykori használata (forrás: építészfórum) és a mai könyvtári kialakítása

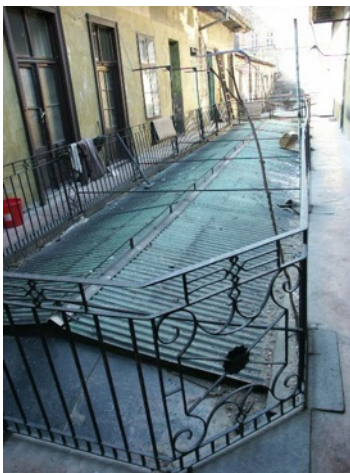
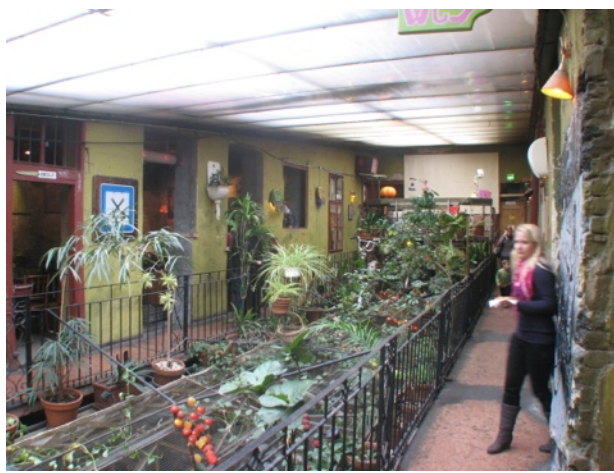
A Kazinczy utca 14. bérházában a keskeny gang lefedése 2003 (forrás: European 8 kiírás) és a mai állapot

A Szimplakert születésekor csupán a legminimálisabb felújítási lépésekre volt lehetőség, az átépítés pedig kizárólag a pultok és a vizes blokkok beépítésére korlátozódott. 2002-ben a földszint és az udvar belakásával indult a mára kultikus helyé vált szórakozóhely. Egyedi karakterét az igényes épület kölcsönözte, mely leromlott állapota ellenére erőt és értékes múltat sugall. Az őszinte és egyben kényszeredett redukcióra törekedés ugyanakkor megőrizte az eredeti térkapcsolatokat, konzerválta a tereket, azok szétmállása nélkül. A romos környezet szerethetővé tudott válni a temérdek színes közösségi programnak köszönhetően, a szabadtéri kert mozi és a kézműves foglalkozások során. A 2006-7 közötti tetőfelújítások és födém megerősítések után már az emelet is részévé vált a gazdag belső világnak, melyek kisebb terek egész sora kapcsolódott össze, intimebb és nyitottabb térrészeket kialakítva, immár több, mint 1600 négyzetméteren. A ma már világszerte ismert⁶ szórakozó hely vállaltan egy profitorientált vendéglátó egység, azonban a hely jövője számára legfontosabbak továbbra is a közösségi programok, kiállítások, műhelyek, hangstúdió, kézműves táborok és olyan non

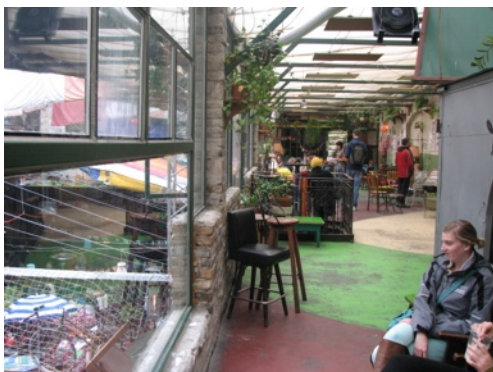
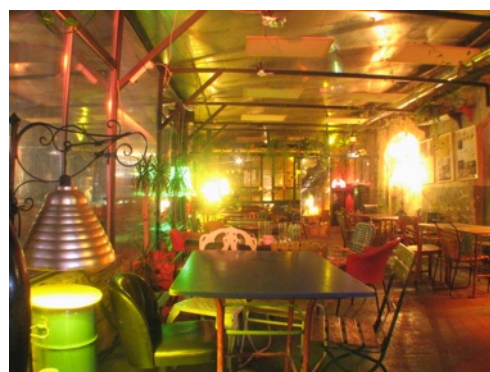
Az udvari szárny kapcsolata az udvarral, és az újra felhasznált tér, a talált bútorokkal

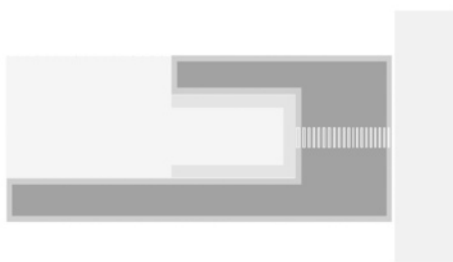
U alakú keskeny teljes bérház, toldalékkal

Egy épület alkalmazkodó illetve adaptációs képessége sokban függ a téri megfogalmazásától. Paradox módon a gangos jellegű bérházak kötött, falas térrendszere képes a legkülönbözőbb funkciók befogadására. A széles tartó falazatok és a fal-lyuk rendszerű homlokzatok látszólagos ellentmondásban állnak a felhasználás szabadságával. Elsőre egy nagy fesztávú csarnokszerű flexibilis tér tűnik szabadon alakíthatónak, a gangos jellegű bérházak példái azonban a téri összetettség miatt képesek átalakulásra. Különböző téri minőségek, zártabb, nyitottabb és átmeneti egységek jönnek létre. Sokszor megmarad, ahogy a Kazinczy utca 14. estén is az eredeti kapubehajtó, melynek dongás tere fontos átmeneti zónát jelent a ház és az utca között. Az utcákkal intenzív kapcsolatot teremtenek a zárt sorú beépítés traktusai, díszített homlokzatai, nagy ablakokkal és erkélyekkel. A hátsó szárnyak kisebb, egyben intimebb, zártabb szobákat rejtenek. Ezeket a szobákat átmeneti térként fűzi fel a függőfolyosó, melyek kevés szintszám esetén intenzív kapcsolatot teremtenek a keskeny udvarokkal. Az összeforduló keskeny szárnyak átlátásai kedvezőek egy közösségi funkció számára, még mint függőfolyosós lakóházak nem tartoznak a legnépszerűbb kialakítások közé. A hátsó udvar ideális kerthelyiség számára, megfelelő lefedéssel nagyobb rendezvény terekké alakíthatóak. Így a látszólagos téri kötöttség, előnyvé válik a funkció váltás során. A körfolyosós körbeépített bérházak főleg alacsonyabb szintszám esetén jó talált térnek bizonyulnak a kisebb létszámú közösségi aktivitásra épülő funkciók számára, a probléma akkor lép fel, ha megfordítjuk a kérdést, mi lesz a lakószövet jelentős részét képező épület típussal, mindenhová korántsem lehet közösségi funkciót tenni, a példák általános érvényét nem mondhatjuk ki.

A régi bérházak adaptációs képességéhez sokat ad, hogy az egykori polgári színvonal élettere nagyvonalú tereket hozhatott létre. Mind az utcai traktus, mind a közösen használt területek mutatnak betervezett fölösleget. A területi fölösleg variálhatóságot, átrendezhetőséget tesz lehetővé. A kor munkásházai esetén nincsenek területi fölöslegek, ahogyan összetett térkapcsolatokról sem beszélhetünk⁷. Aggasztó párhuzam, hogy a ma épülő társasházak szűkös fogatolt rendszerei, különálló elszigetelt lakásokat hoznak létre, a racionális térszervezés pedig nélkülöz minden fölösleg potenciált. Az ilyen jellegű kötöttség a majdani újratervezést funkcionális váltással nem teszi lehetővé, emiatt a lakóigény megszűnésével az épületek is bontásra vannak ítélve. A XIX. század magasabb igényekkel épített házainak megőrzéséhez az igényes építőanyagok is hozzájárulnak. A színvonalas kőműves falazatok kevés esetben szorulnak komolyabb megerősítésre, a födémek azonban többnyire alkalmatlanná válnak. A csekély anyagi ráfordítás jelentős része ez utóbbi statikai feladatra, más része a nem megfelelő gépészeti átalakításokra korlátozódik⁸.

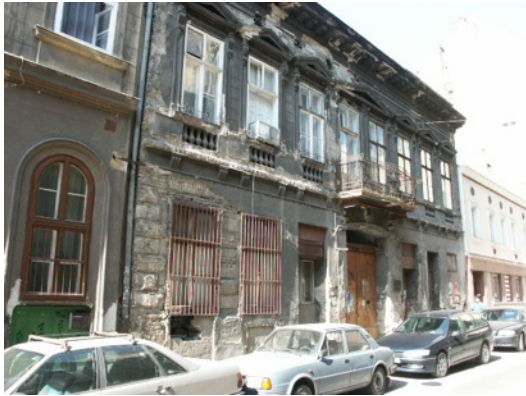
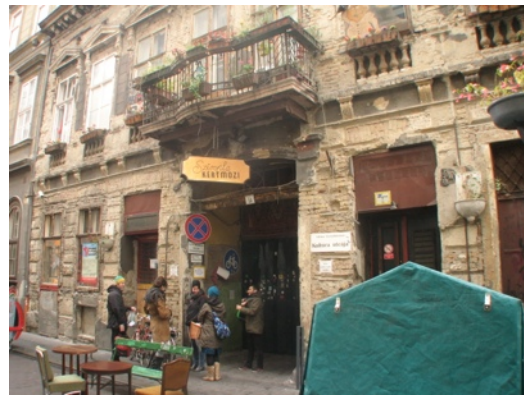
*A Kazinczy utcai romos állapotú homlokzat 2003-ban (forrás: European 8 kiírás) és a mai állapot.
Az emelet ráépítéskor 1873 a homlokzat egységesen historizáló kialakítást kapott,
de a kapualj megmaradt a klasszicista periódusból.*

A meglévő épületek minimális energia ráfordítással történő belakása felveti az ideiglenesség kérdését a megújulás tekintetében. A tér újrahasznosításakor fontos szempont az új életciklus hossza. Az értékes építészeti "lom" csupán új lakozást kap-e, vagy visszanyeri egykori teljességét, esetleg kialakul-e egy teljesen új épületminőség. A beavatkozás ütemezésekor lehetséges-e egy későbbi, az épület teljes körű felújítása. A Pollack ház esetén úgy tűnik a mai használat egyediségéhez, hozzátartozik a romos épület látványa, a lomtalanításból összeszedett bútorok és egyedi kreatív megoldások mellett jelen vannak az omladozó homlokzatok és a koszos térhatároló felületek is. Mára úgy tűnhet rabjává vált a különböző újrahasznosított tárgyak sokaságának a belső tér. Miközben egy-egy tárgy a szobor igényességével megfogalmazott minőséget képviselhet¹⁰ az összhatás már nagyban eltér a kezdeti "szimpla" megfogalmazásától. Mivel a sikeres arculat (brand) részévé vált a romosság és a romantikus igénytelenség, ezért hosszú távon nehéz elképzelni a Pollack ház sorsát.
