# Determináció

Az építészeti mű megvalósulásának keretei

A Budapest-Vizafogói Tours-i Szent Márton plébániatemplom kritikai építéstörténete  
DLA értekezés

Mestermű:  
A Budapest-Vizafogói Tours-i Szent Márton plébániatemplom átalakítása és bővítése  
Budapest, XIII. Váci út 91./b

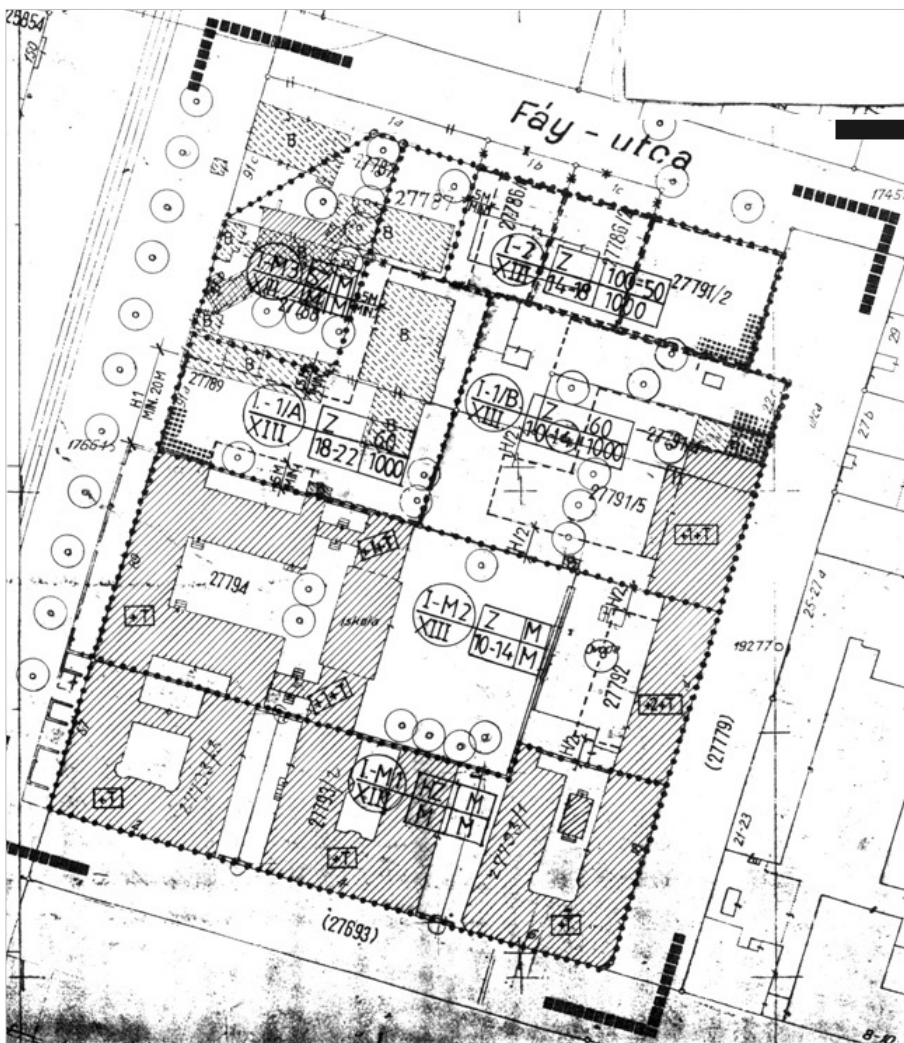
\_5\_  
Bp. XIII. ker. Váci út - Fáy út -  
Lomb utca - Frangepán utca által  
határolt terület szabályozása  
Szabályozási terv

A tervezési lehetőségek feltárásakor, a helyi építési szabályok vizsgálatánál derült ki, hogy a telek a szabályozási tervben saját övezeti besorolással rendelkezik. Az övezeti besorolás kódjának kifejtése: intézményi terület, ahol a beépítési mód szabadonálló, a telek területe megtartandó, a beépítési százalék megtartandó, az építménymagasság megtartandó, a zöldfelület tovább nem csökkenthető, a

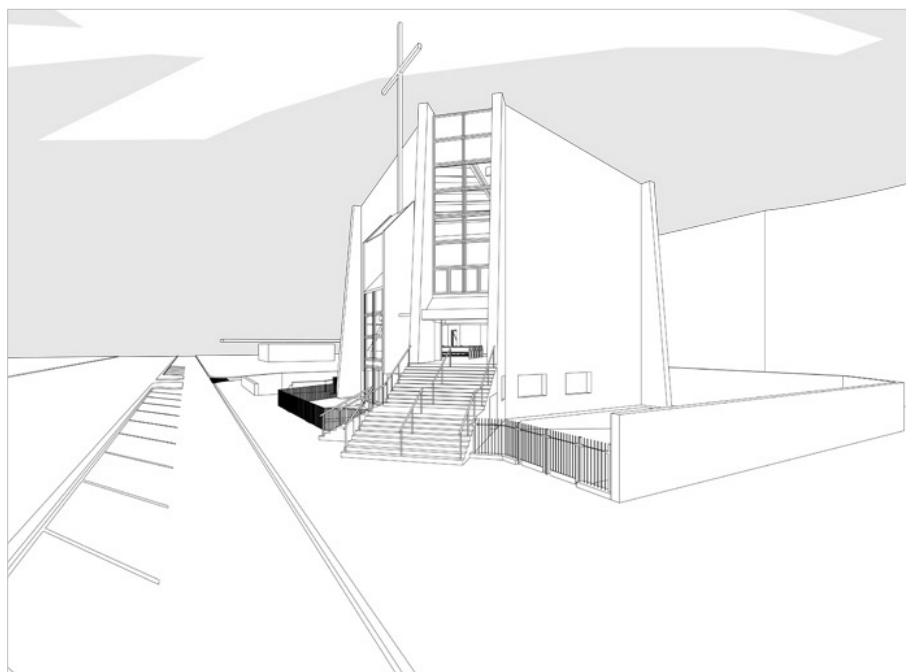
\_15\_  
Budapest-Vizafogói Tours-i  
Szent Márton templom  
- meglévő állapot  
háromdimenziós modell

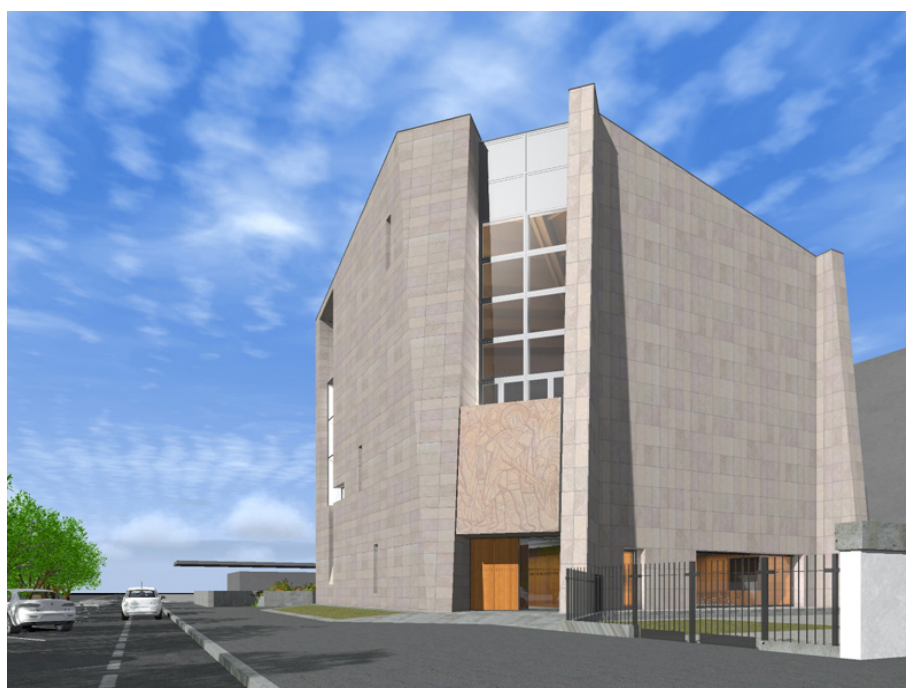
\_33\_  
Budapest-Vízafogói Tours-i  
Szent Márton templom

bejáratú nézet  
- látványterv

Az áttervezés fő célja a szintbéli kettéválasztottság megszüntetése, a különbejáratú, lábazati szintként értelmezendő parókia és a fölé helyezett, közterületi járdáról induló lépcsővel elérhető templom jelenlegi kapcsolatának felülbírlása és átértékelése. Ennek érdekében a templom tömegéhez sután kapcsolódó lépcső elbontásra került, ami lehetőséget teremt egy új közvetlenül az utcáról elérhető bejárat kialakítására. Ezzel a módosítással a templom tömegszerkesztése - a támfalakká kiforduló faltestek mentén felhasított tömeg - tisztábban érvényesülhet és a megnövekedett térfalu Váci úton arányosabb lehet.

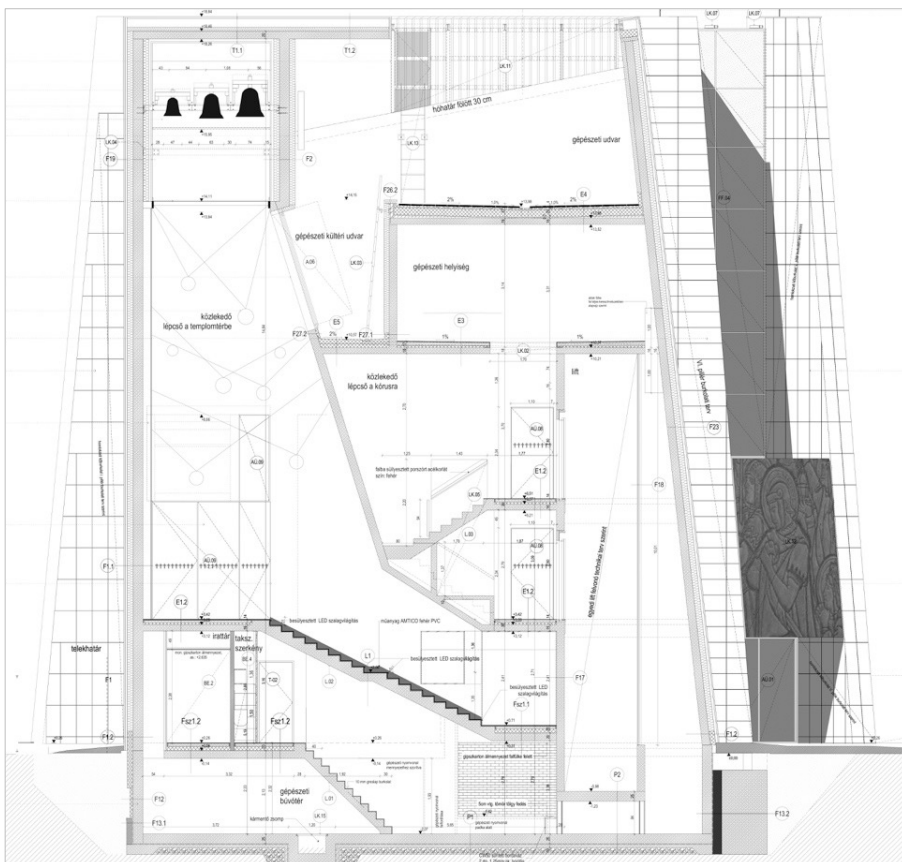
\_34\_  
Budapest-Vízafogói Tours-i  
Szent Márton templom

Kiviteli terv  
- metszet

Az emeleti templomtér szintjére egy fénnel átjárt, szoborszerű belső metszetű, üreges falba elhelyezett lépcsőn keresztül érkezünk. Az új bejárat kilencven fokkal elfordítja a megérkezést, a diagonális elrendezésű liturgikus térbe az északnyugati sarkon, a keresztengelyben juthatunk be.<sup>67</sup>

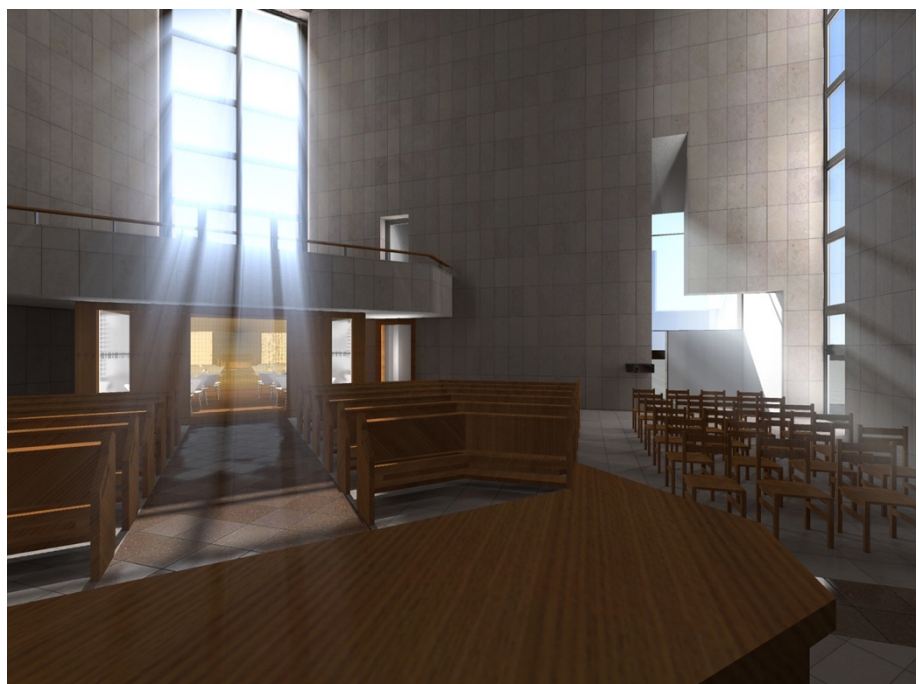
\_36\_  
Budapest-Vízafogói Tours-i  
Szent Márton templom

templomtér  
- látványterv

A templomtér elrendezése az egykori bejárat helyére tervezett kápolna tömegével gazdagodott. A kápolna a karzat alatt található, oly módon elhelyezve, hogy annak oltárrésze kibújik a templom tömegéből, amely így felülvilágított tud lenni. A kápolna tömegének homlokzati felületére, ami az új bejárat fölé esik, egy a templom névadó szentjéhez kapcsolódó művészeti alkotás kerül.

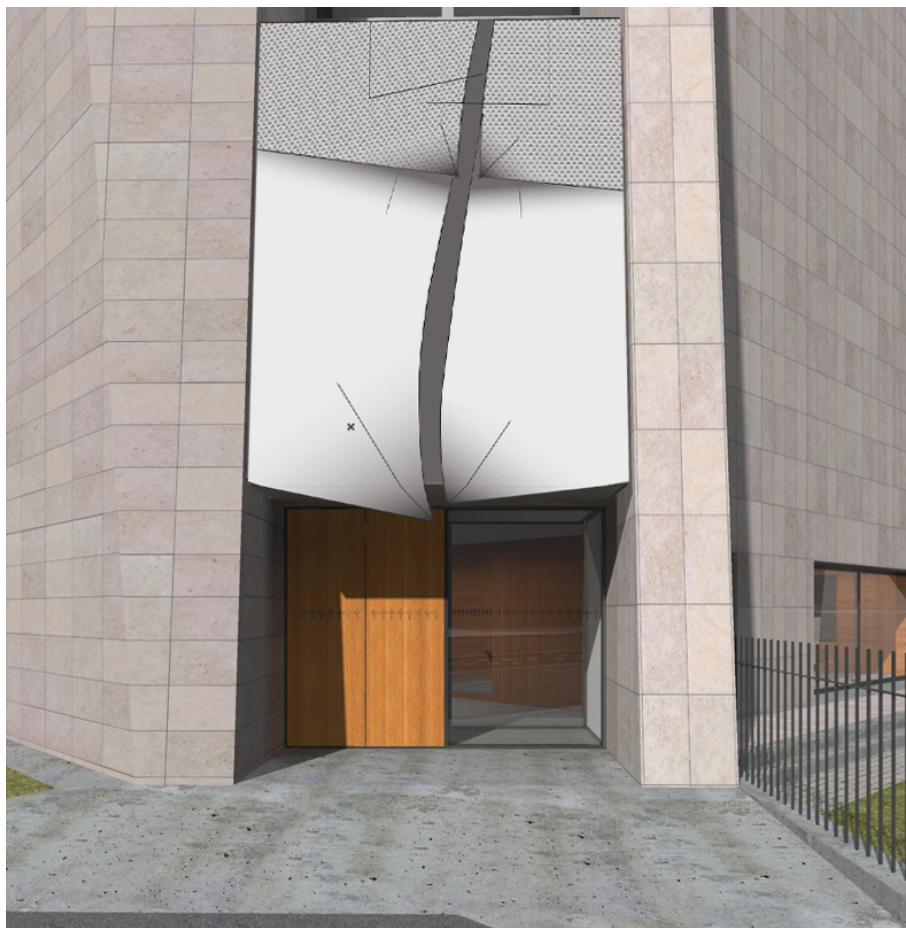
\_37\_  
Budapest-Vízafogói Tours-i  
Szent Márton templom

Bejárat  
- látványterv

A templomhoz kapcsolódó új építés tömegformálása a templom eredeti szerkeztéséből adódik, de attól tömegében jól elválik. A korábban említett falas szerkeztést egy felvastagított járható fallal egészíti ki, ami magába foglal mindent, ami tömegként újonnan megjelenik – belsőben a szinteket összekötő lépcsőket, a teljes gépészeti rendszert, a külsőben a harangokat. Ennek az üreges falnak a nyugati oldalra helyezésével kialakul egy pufferzóna a Váci út felé, amely kezelni próbálja a templom megépítése óta megnövekedett forgalom zavaró hatását is.

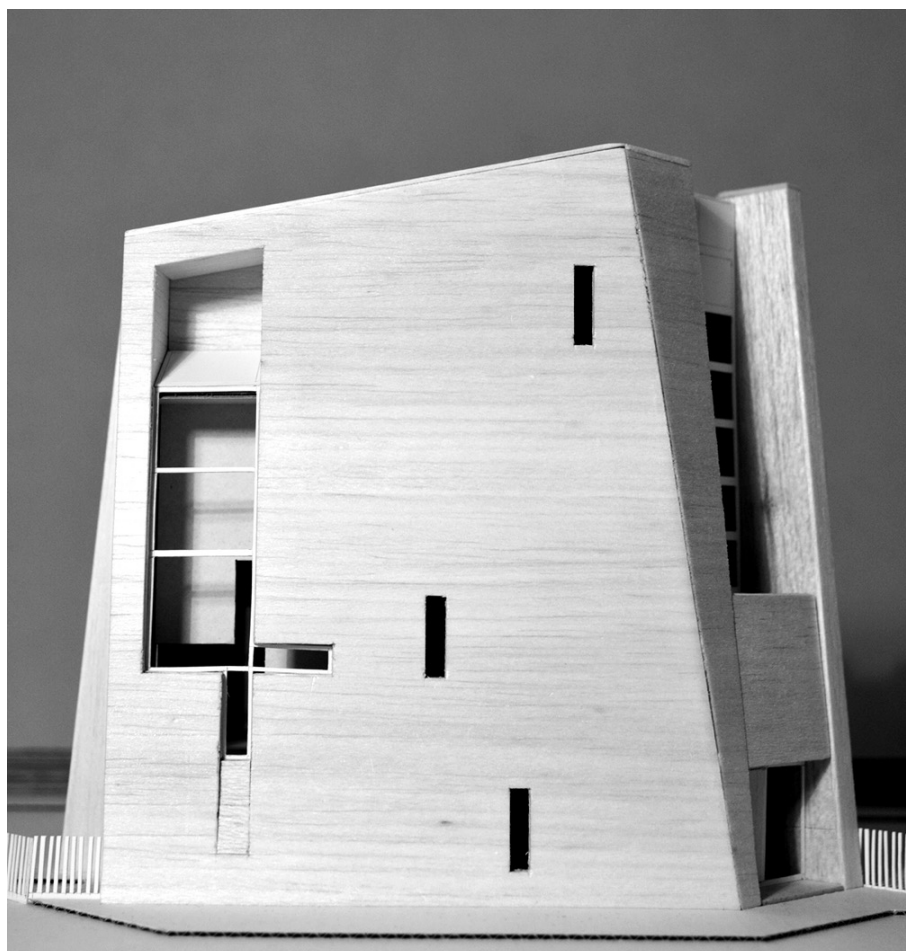
Nézet a Váci út felől  
- makettfotó

Az új tömeg, üreges fallal való létrehozása révén, a nyílások egymás mögé helyezésével, alakul ki a templomot jelző, a rohanó Váci út forgatagában egy villanásnyi pillanatra összeálló kereszt szimbólum. Ez a fal foglalja magába a harangokat is, aminek kialakítása az eredeti harangfal kialakításának inverze. Az új tömegrész burkolata az eredetivel megegyező travertin burkolat, ami csak rakásirányával tér el az eredetitől. Így az újonnan felrakott burkolat idővel összeér a eredeti épület köveivel, az új tömeg egygyé válik az eredetivel.

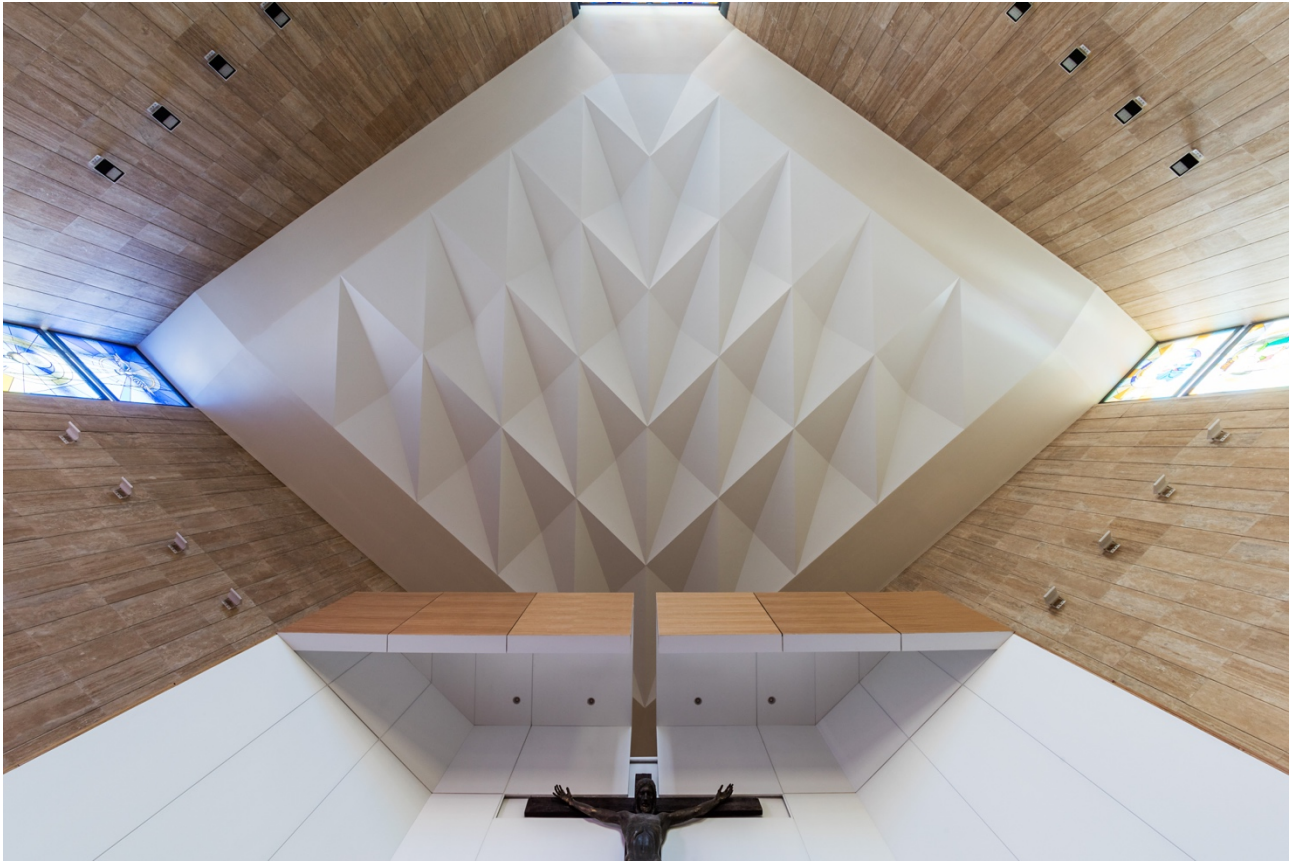
\_48\_  
Budapest-Vízafogói Tours-i  
Szent Márton templom  
2017  
Templomtéri álmennyezet  
- fotó

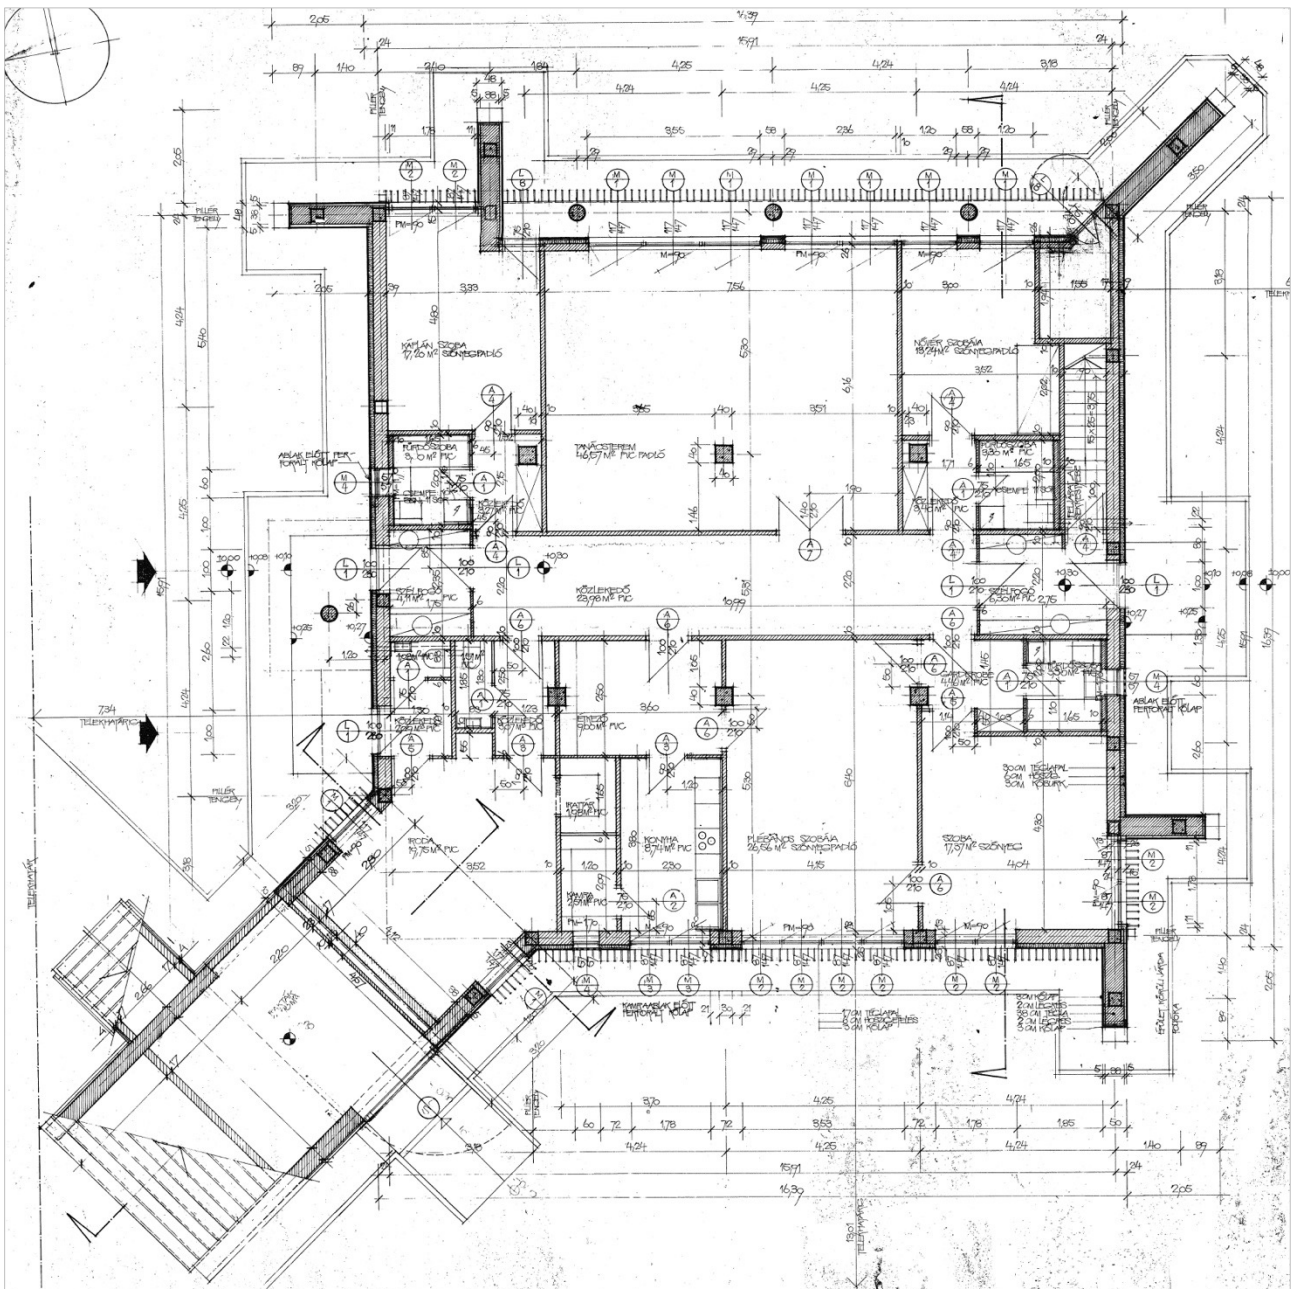
Kiviteli terv  
Földszinti alaprajz

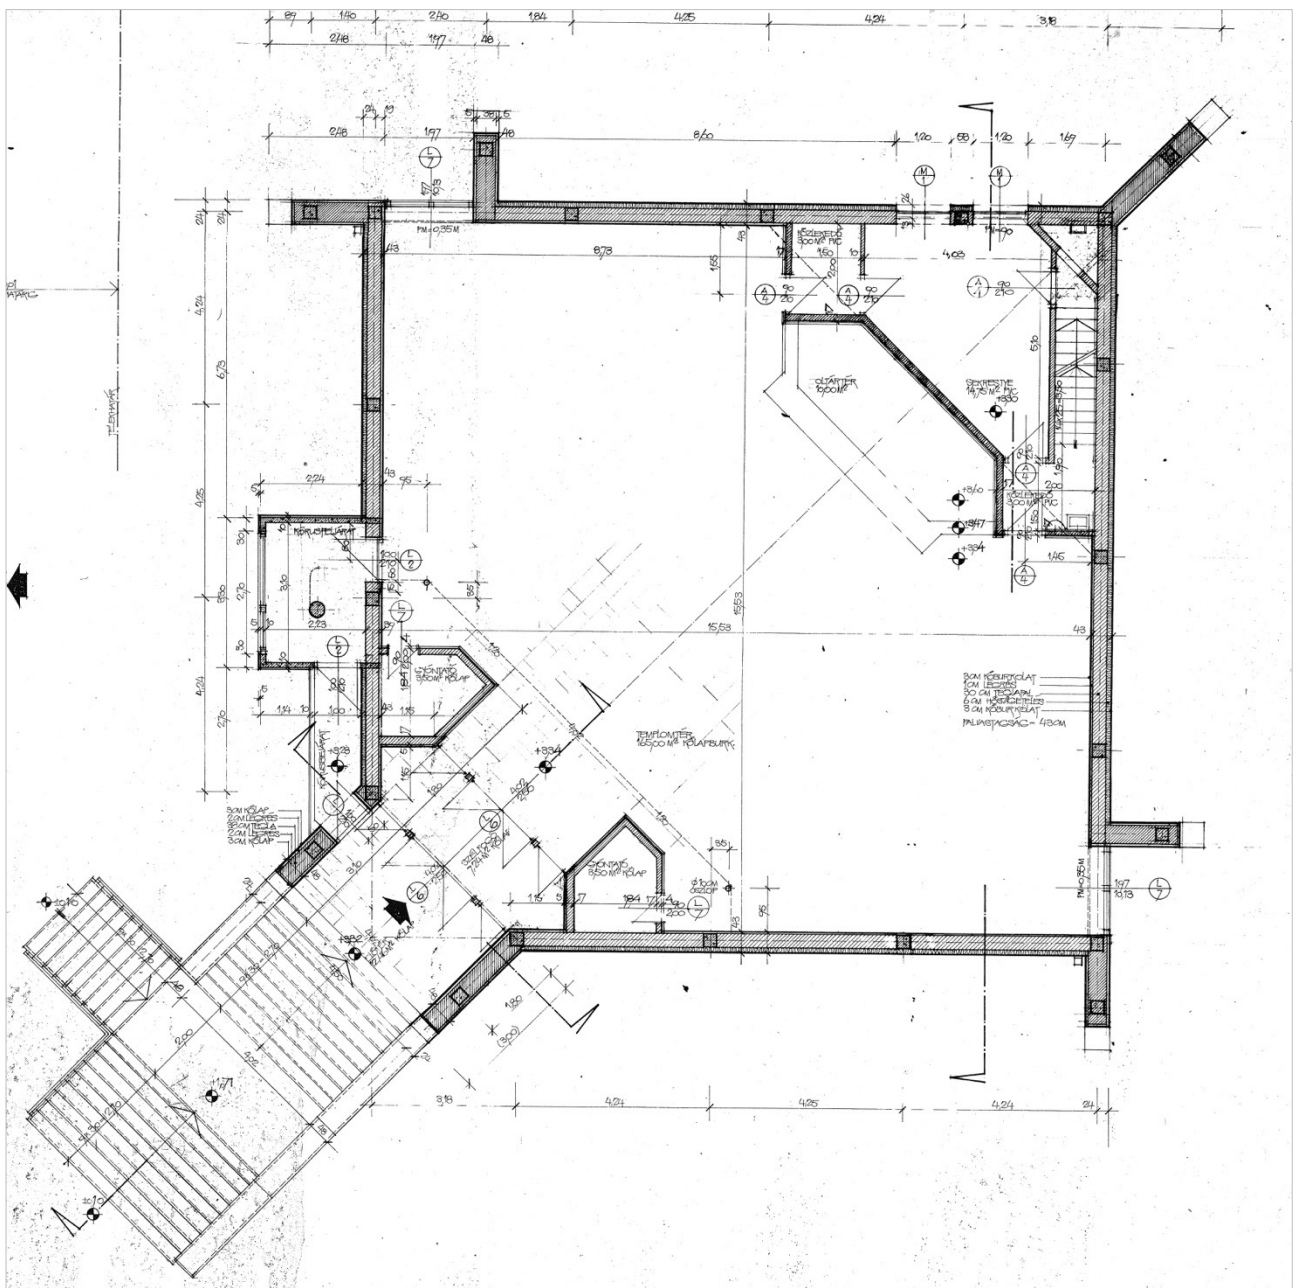
Kiviteli terv  
Templomtéri alaprajz

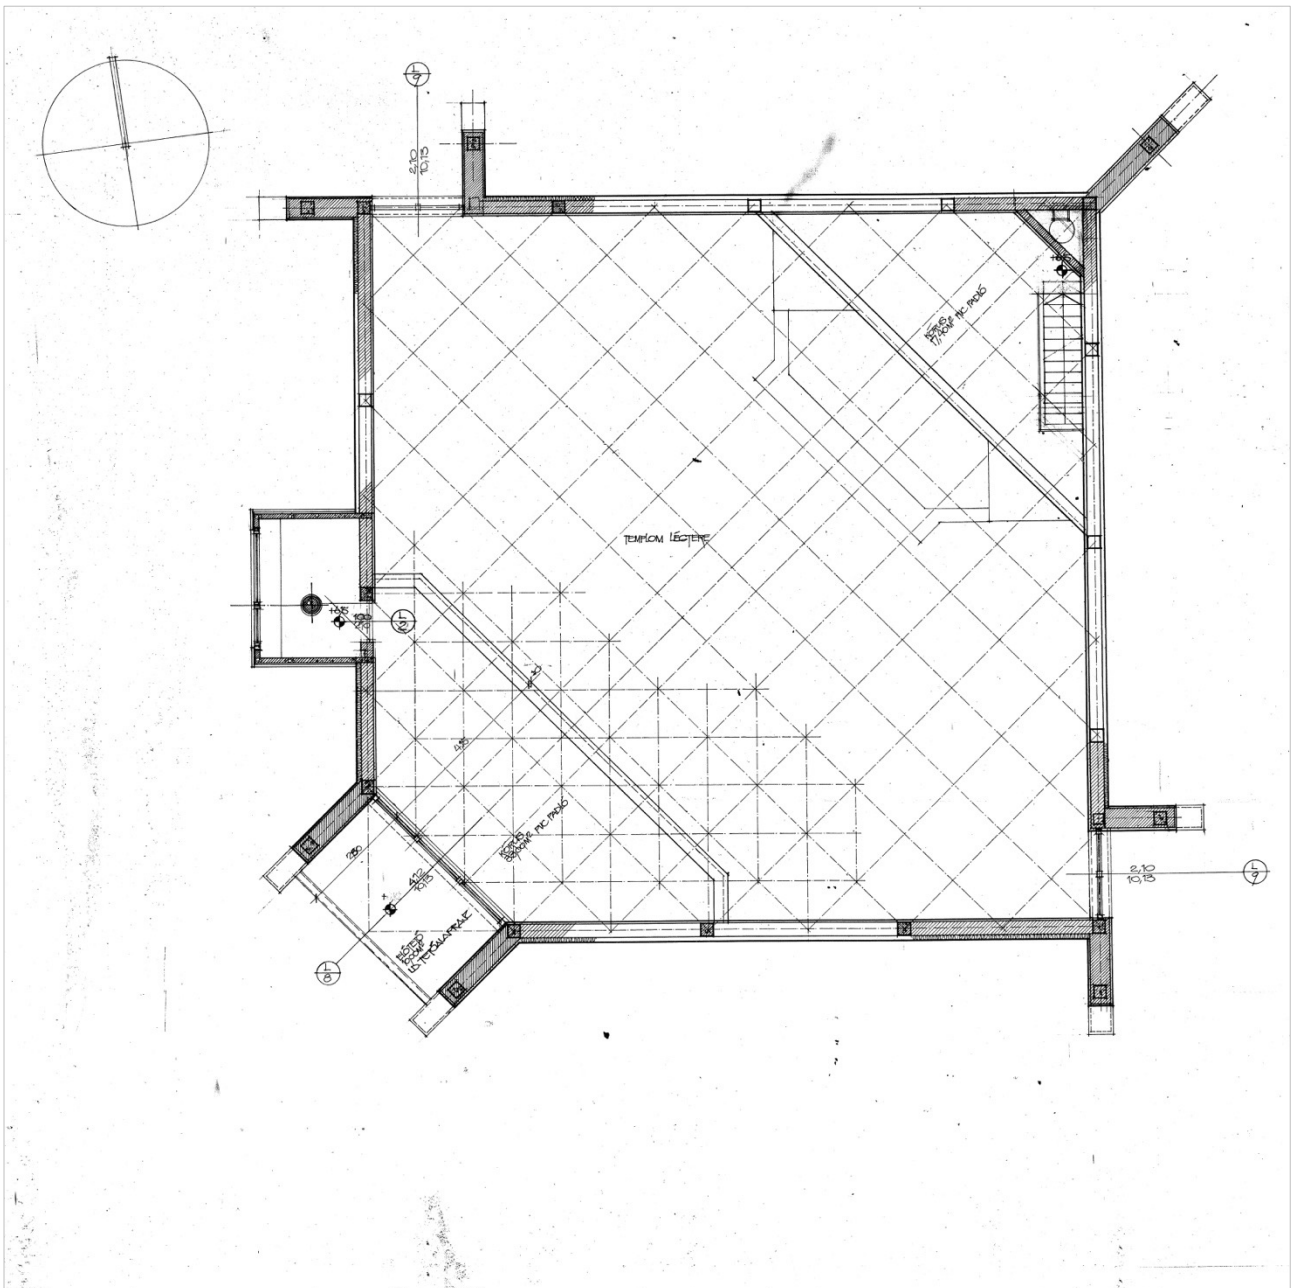
Kiviteli terv  
Kóruszinti alaprajz

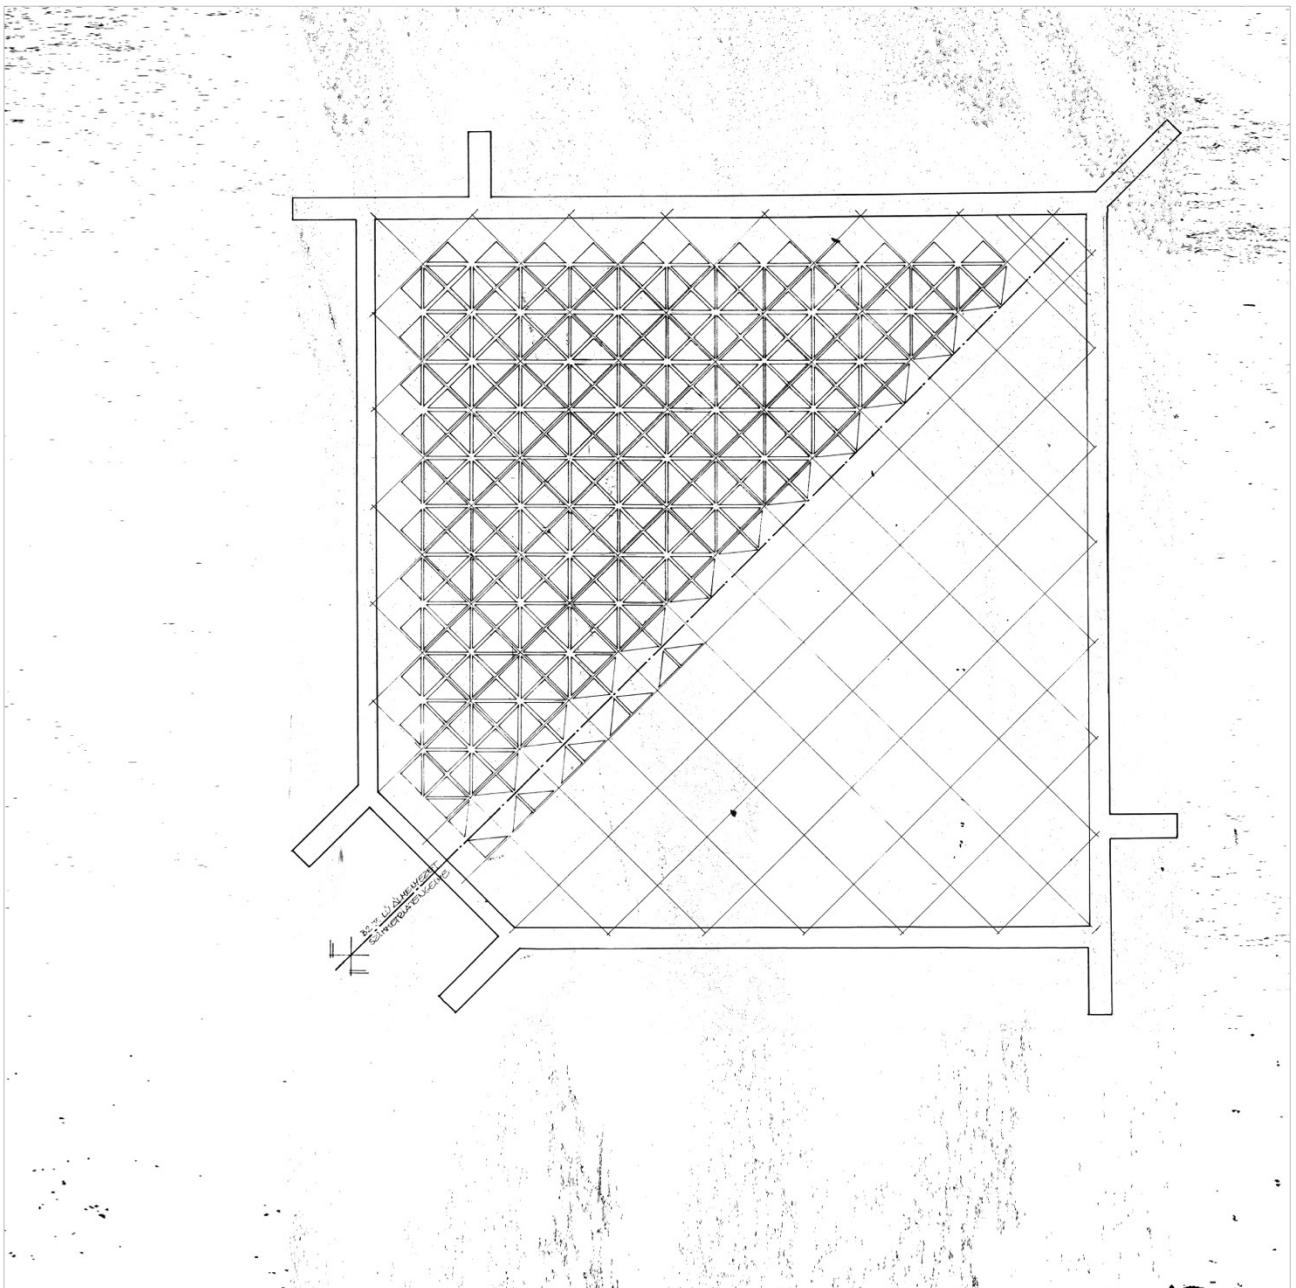
Kiviteli terv  
Templomtéri álmennyezeti terv

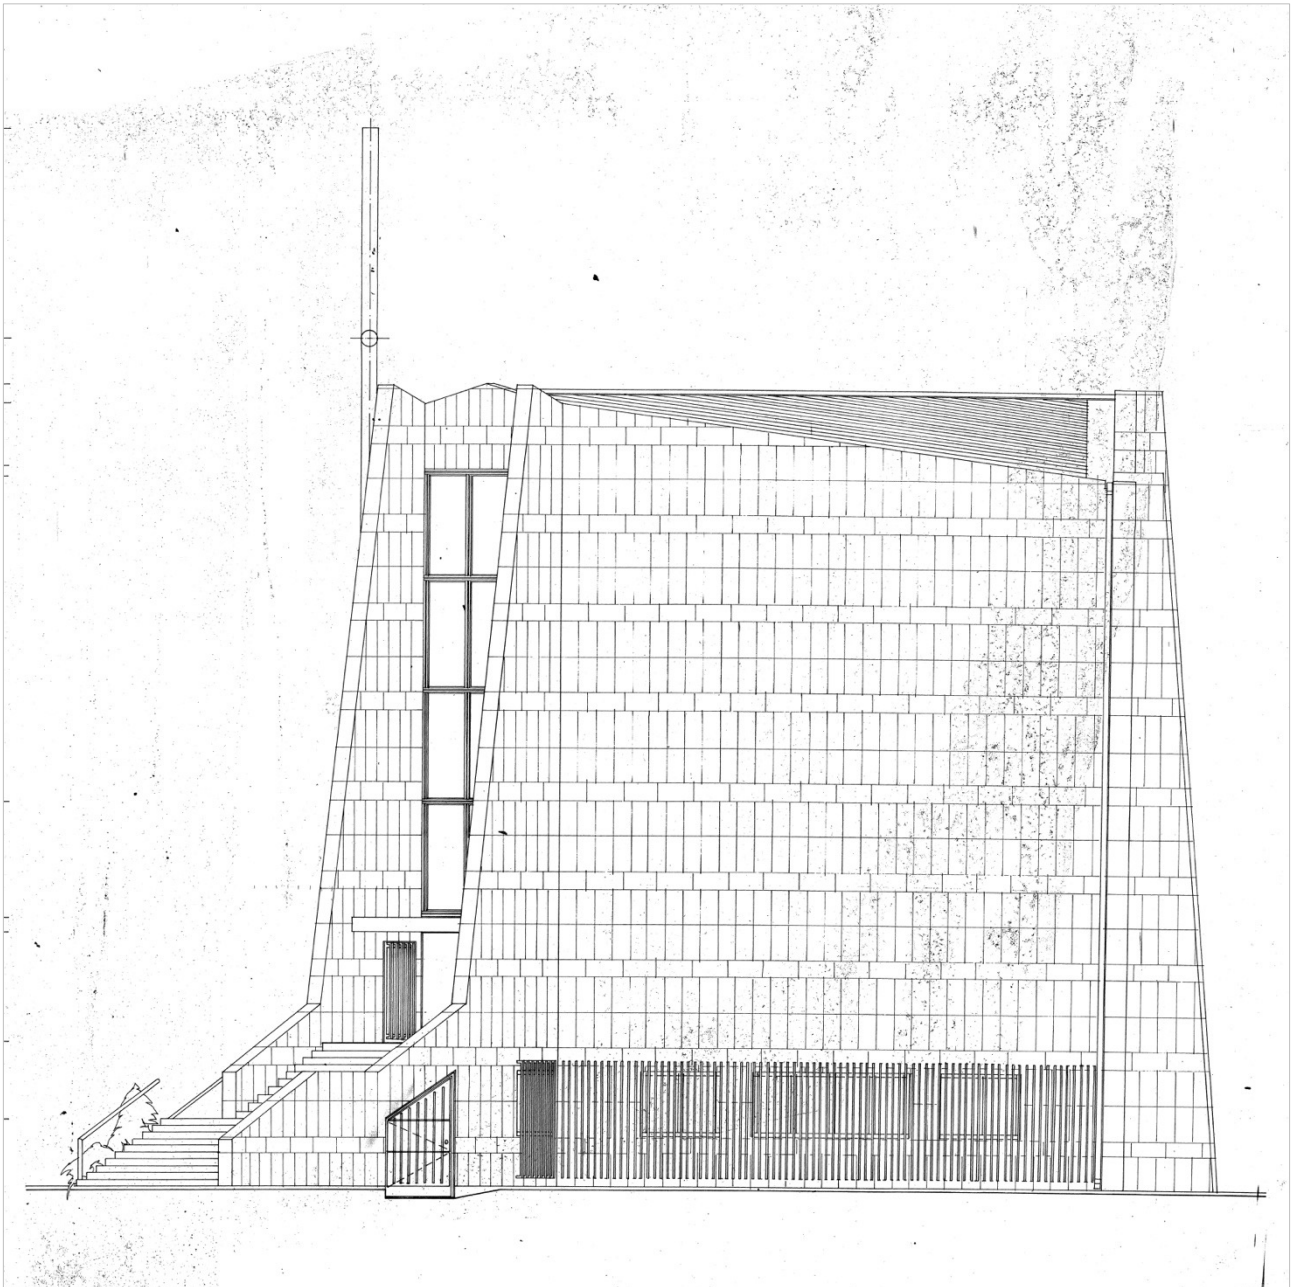
Kiviteli terv  
Déli homlokzat

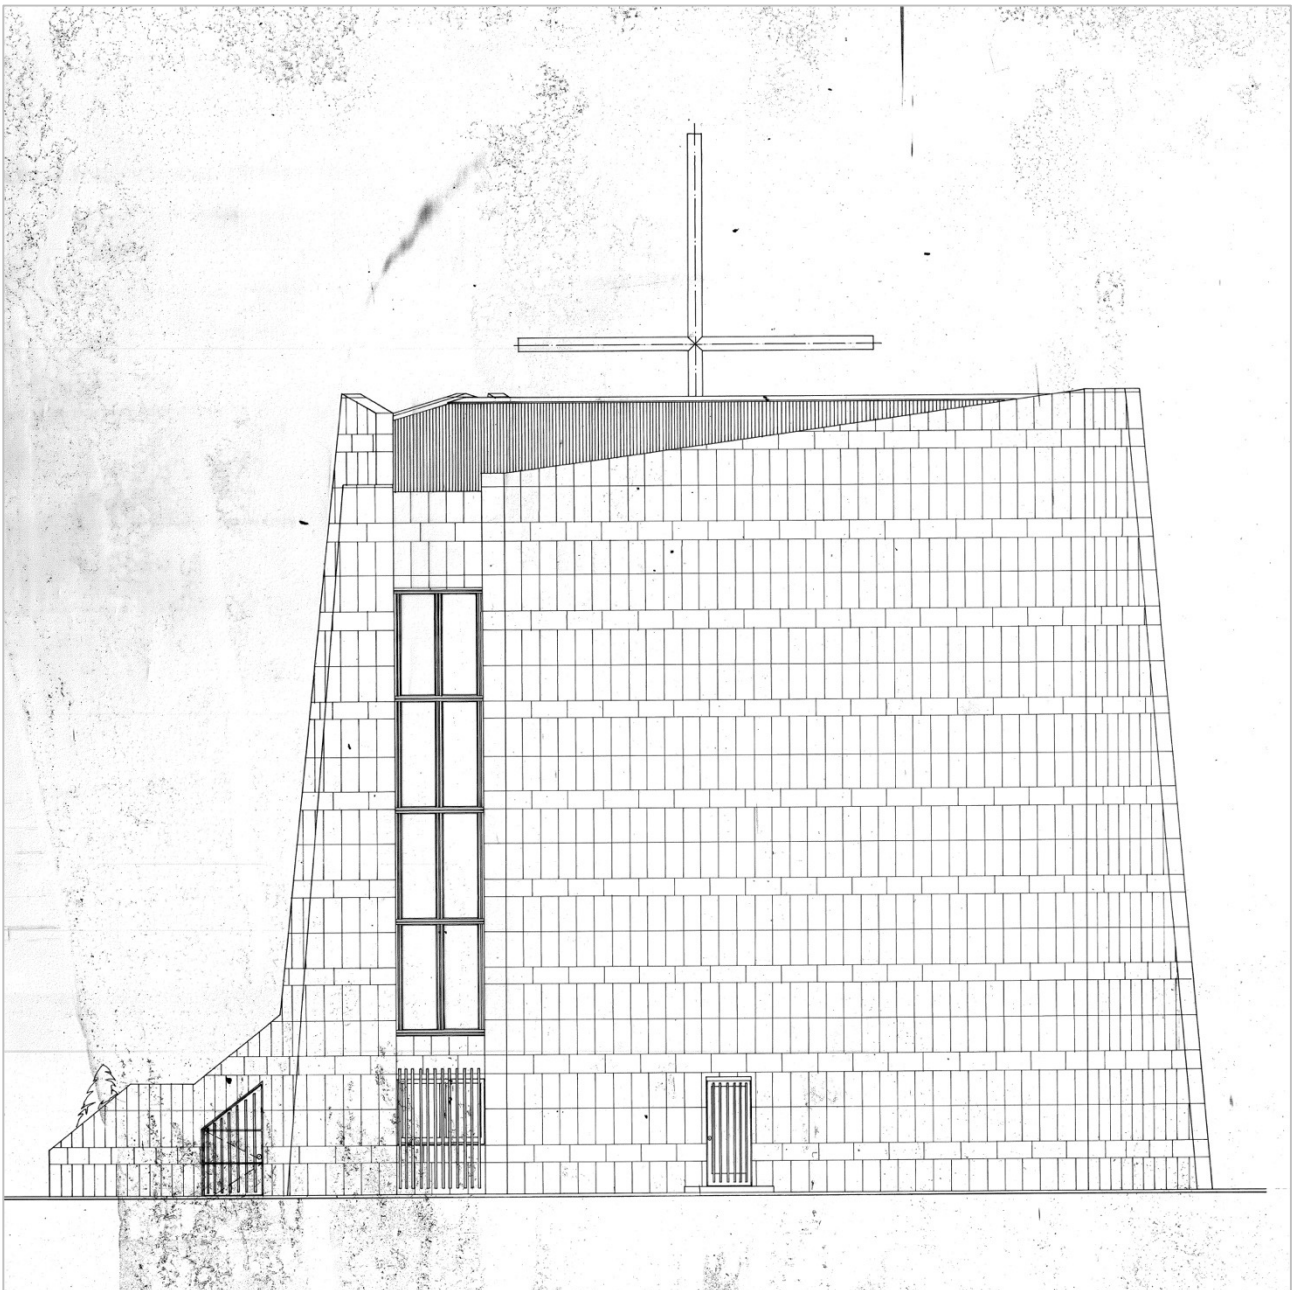
Kiviteli terv  
Keletii homlokzat

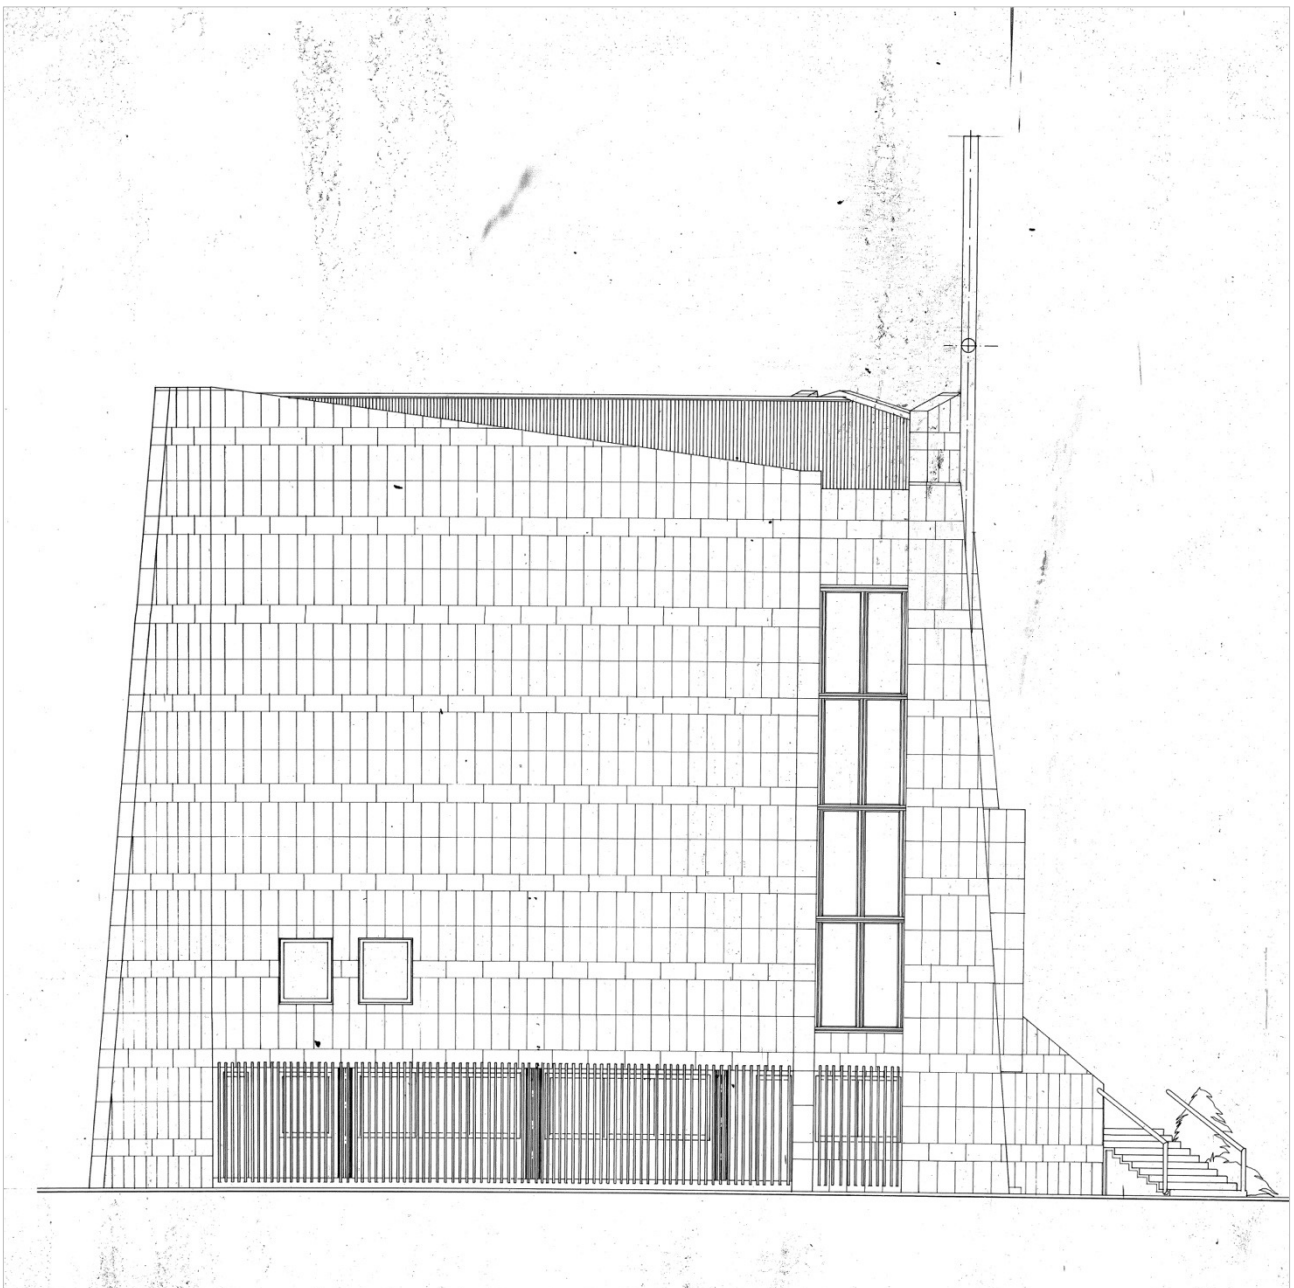
Kiviteli terv  
Északi homlokzat

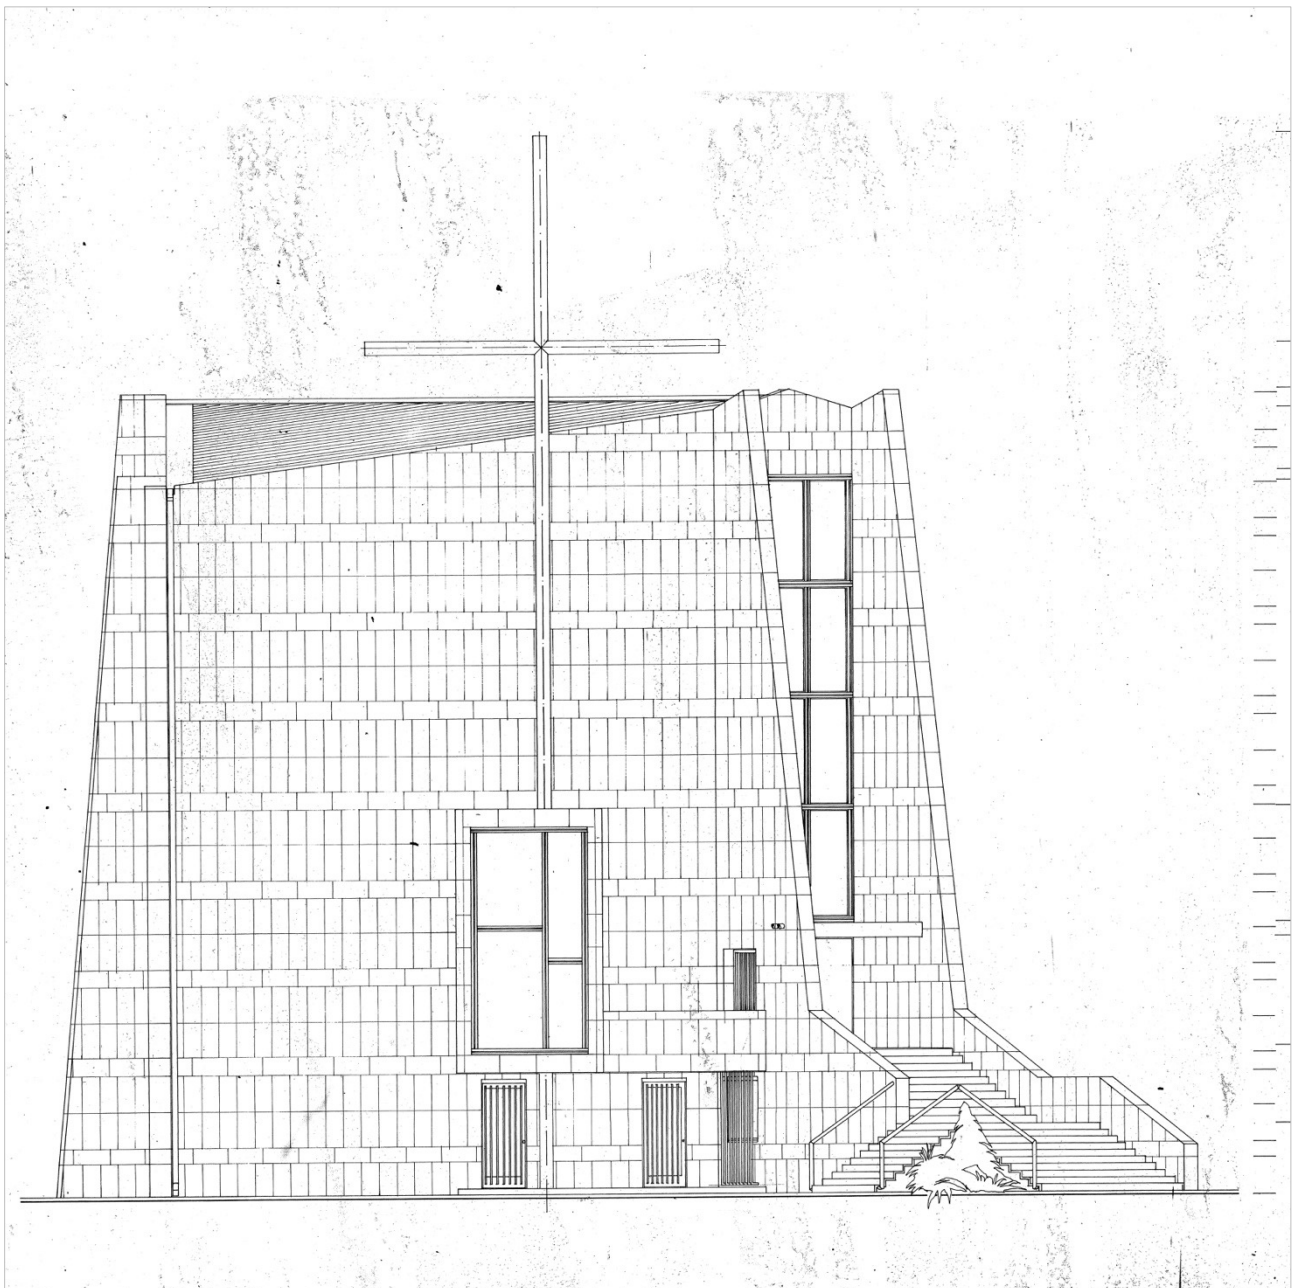
Kiviteli terv  
Nyugati homlokzat

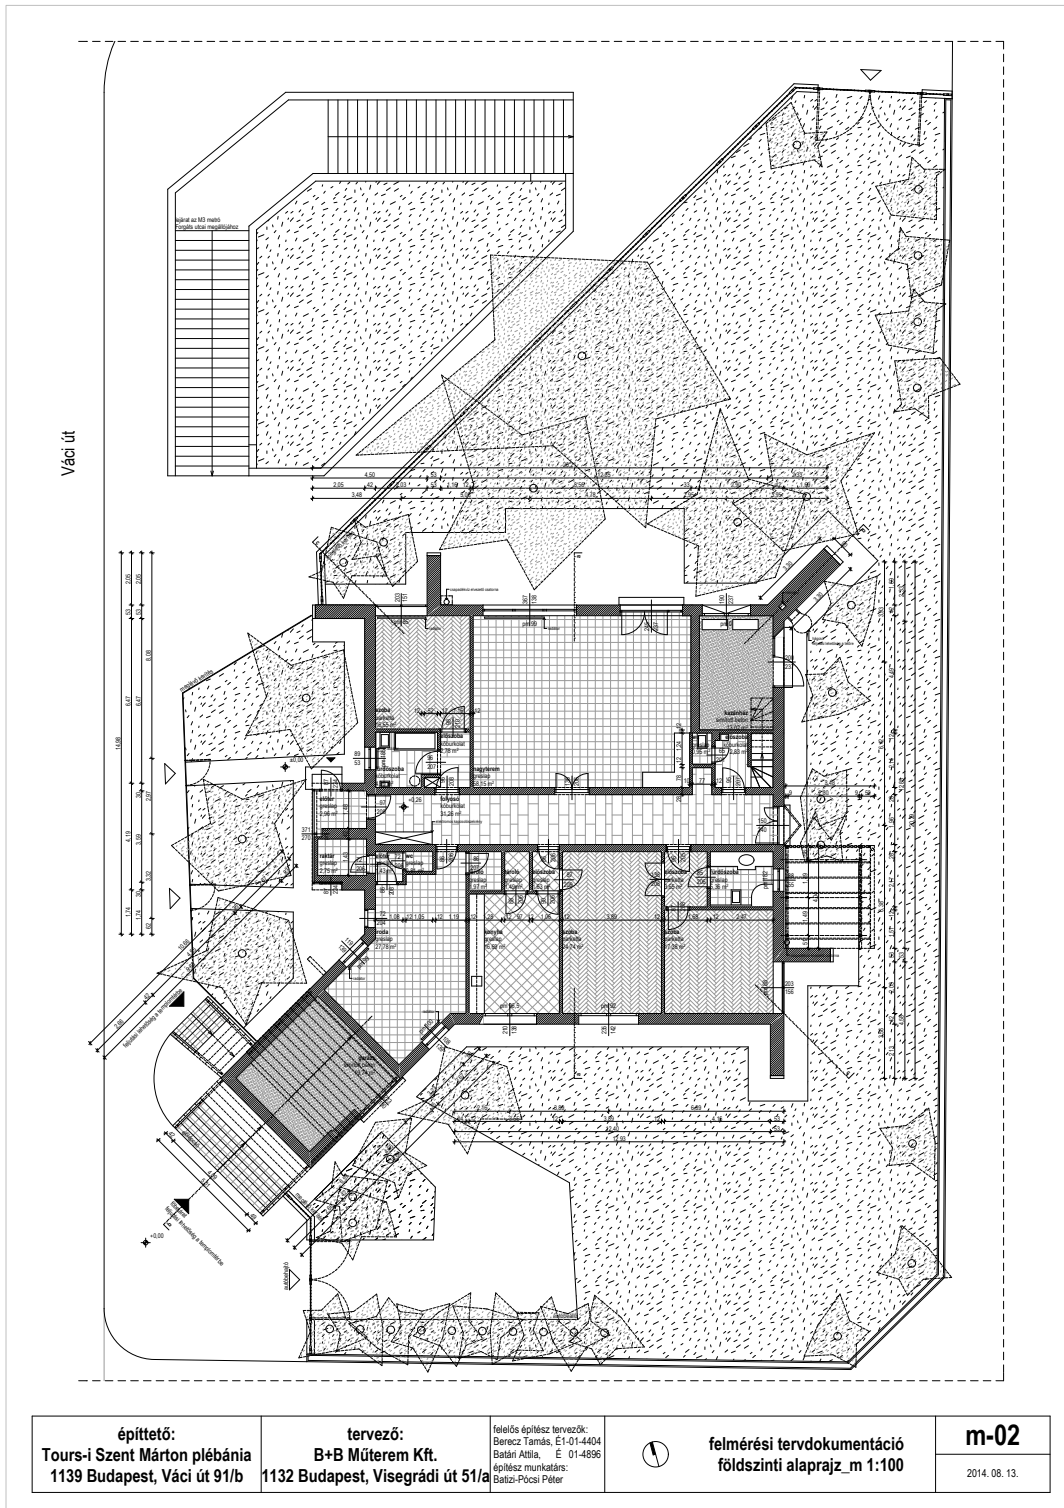
<b>felmérési tervdokumentáció</b>                  földszinti alaprajz_m 1:100</p>	<p><b>m-02</b>                  2014. 08. 13.</p>
---	--	---	---	---
