# Determináció

Az építészeti mű megvalósulásának keretei

A Budapest-Vizafogói Tours-i Szent Márton plébániatemplom kritikai építéstörténete  
DLA értekezés

Mestermű:  
A Budapest-Vizafogói Tours-i Szent Márton plébániatemplom átalakítása és bővítése  
Budapest, XIII. Váci út 91./b

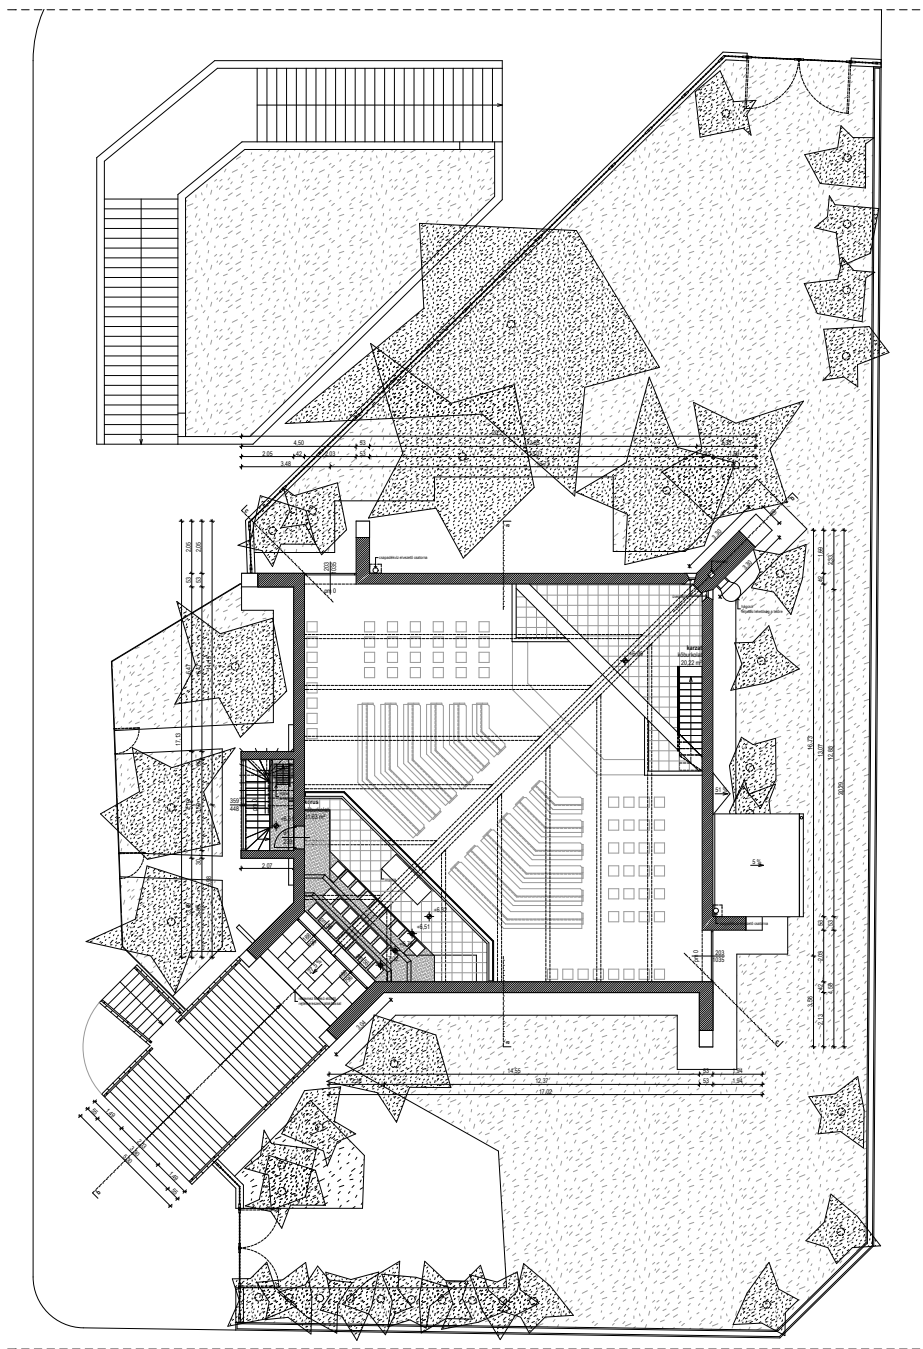
<b>felmérési tervdokumentáció</b> karzatszintű alaprajz_m 1:100	<b>m-04</b> 2014. 08. 13.
--	---	---	--	------------------------------

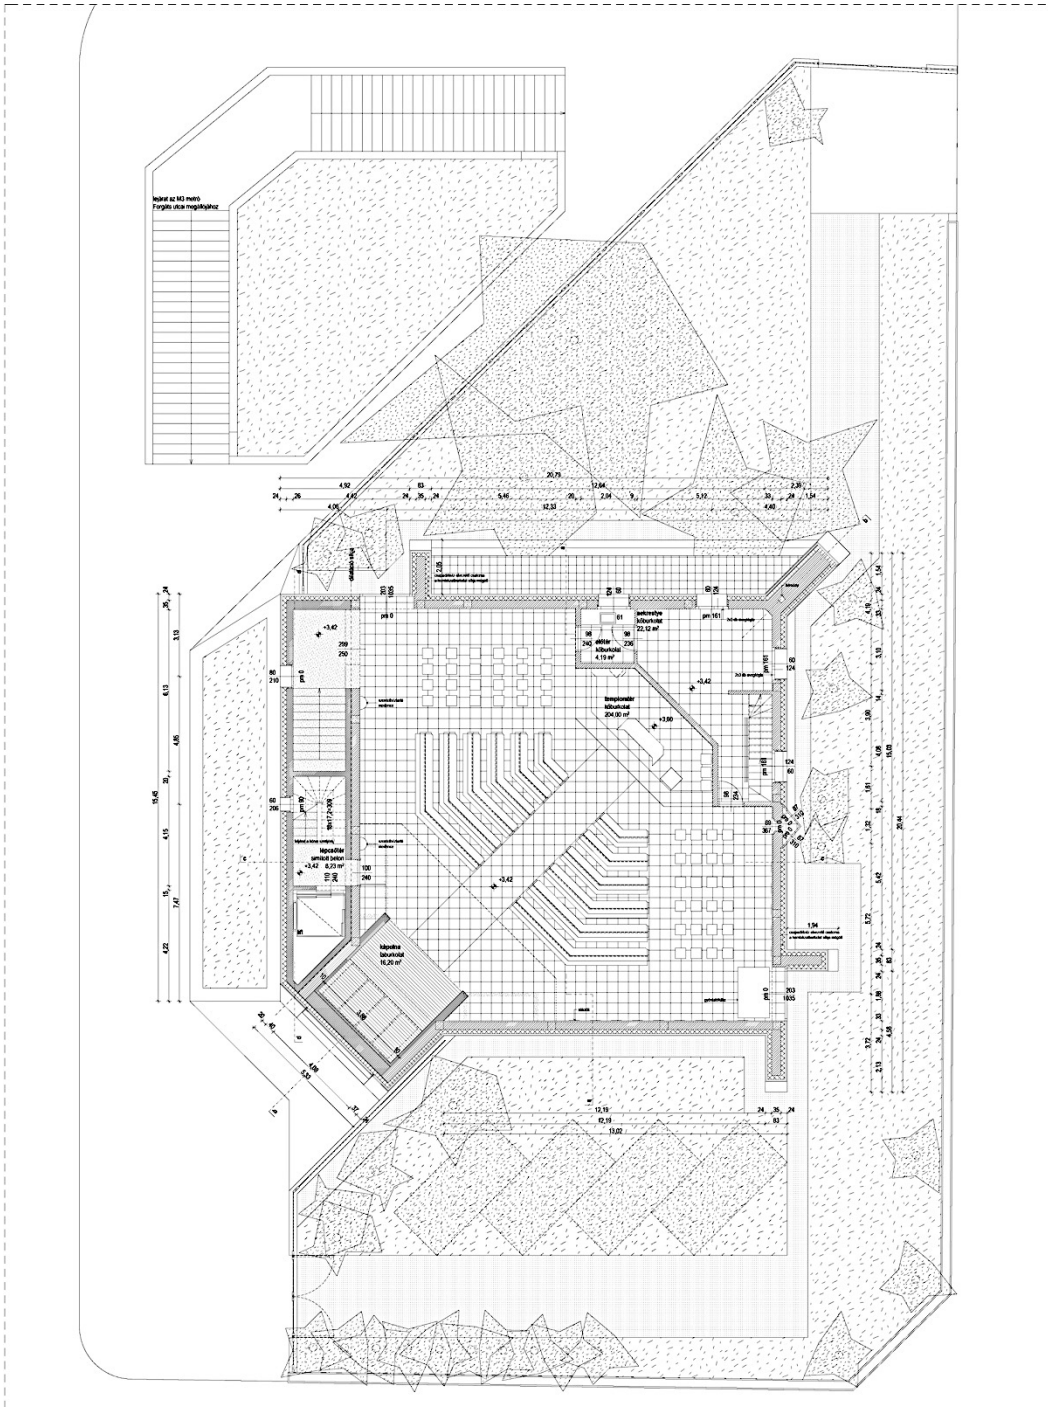
<b>vázlattev</b>                  templontéri alaprajz_m 1:100</p>	<p><b>é-03</b>                  2014. 11. 04.</p>
--	--	---	---	---

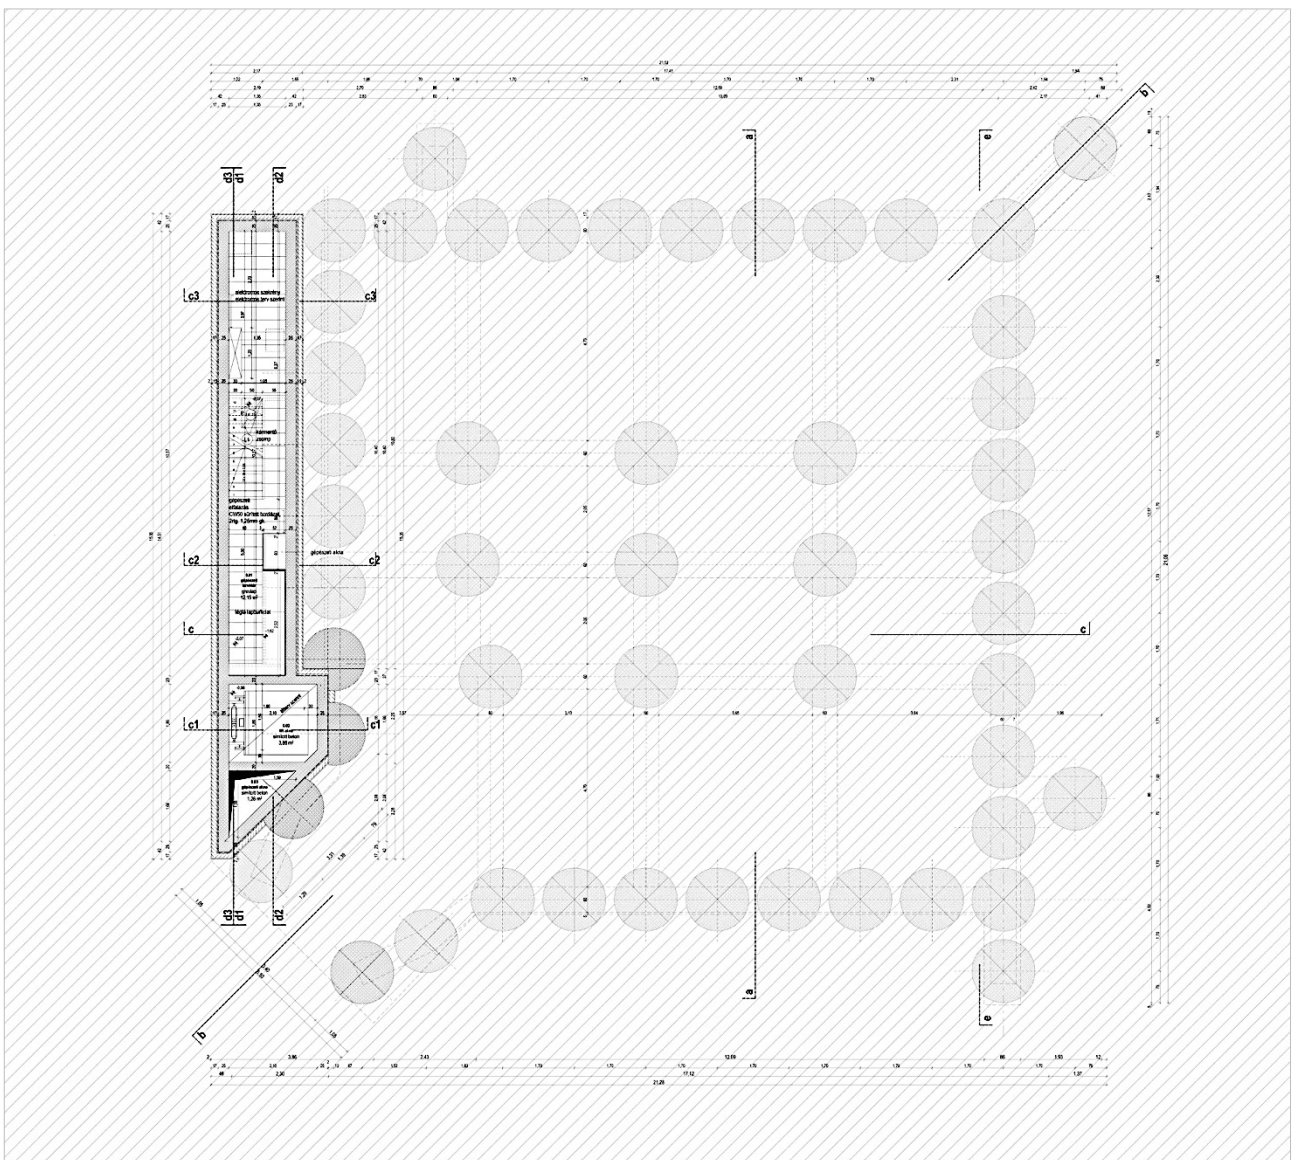
Kiviteli terv  
pincszinti alaprajz

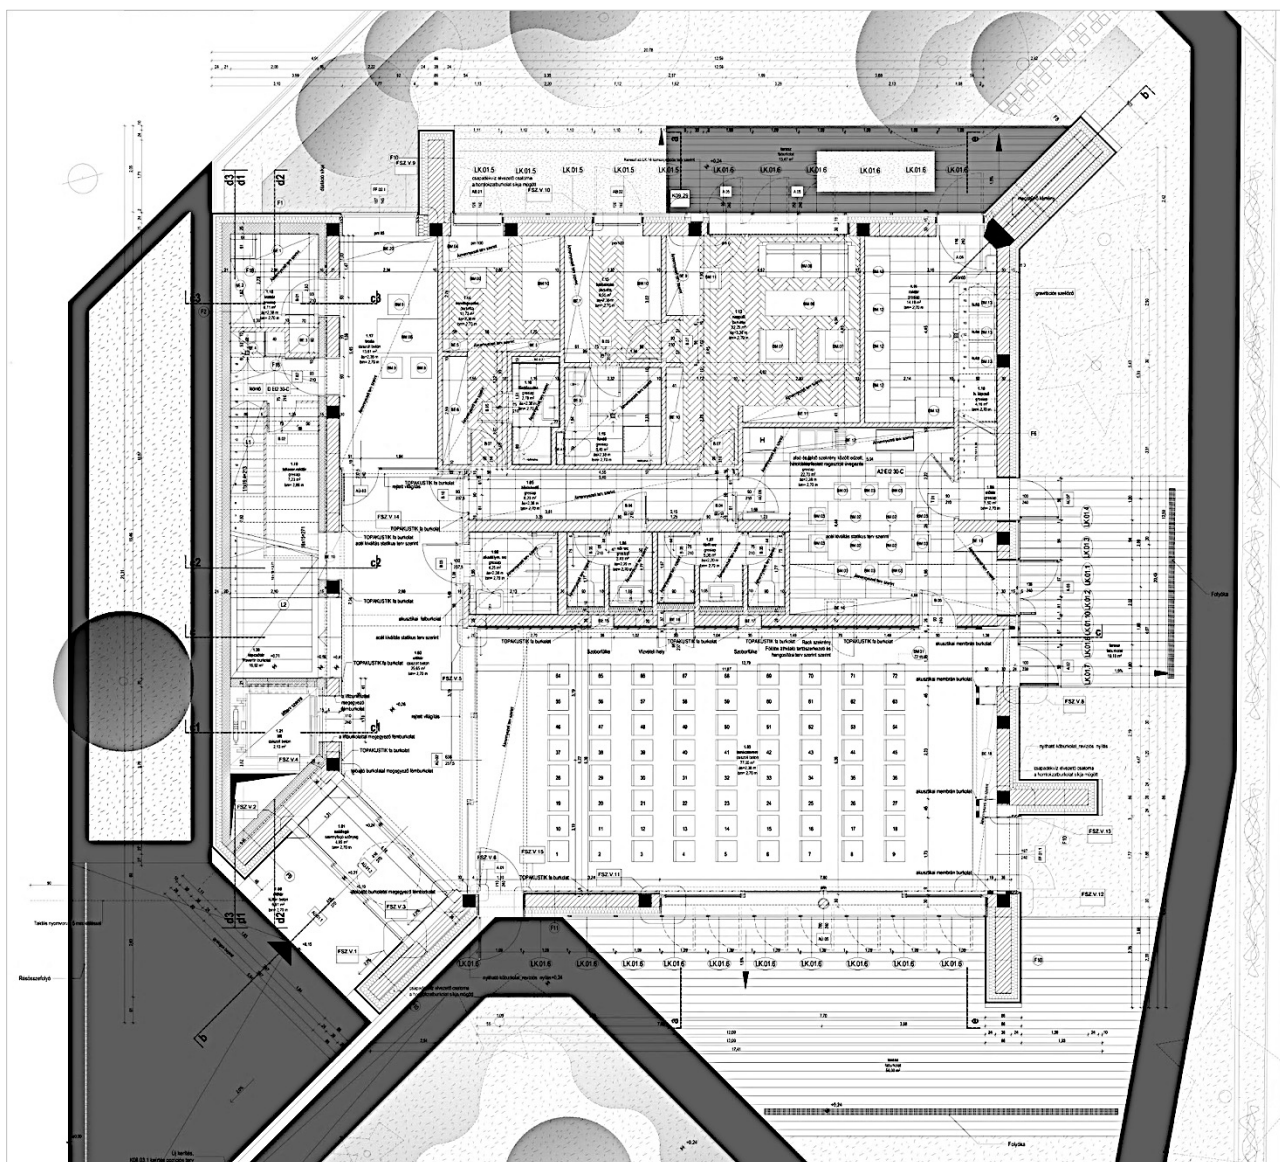
Kiviteli terv  
földszinti alaprajz

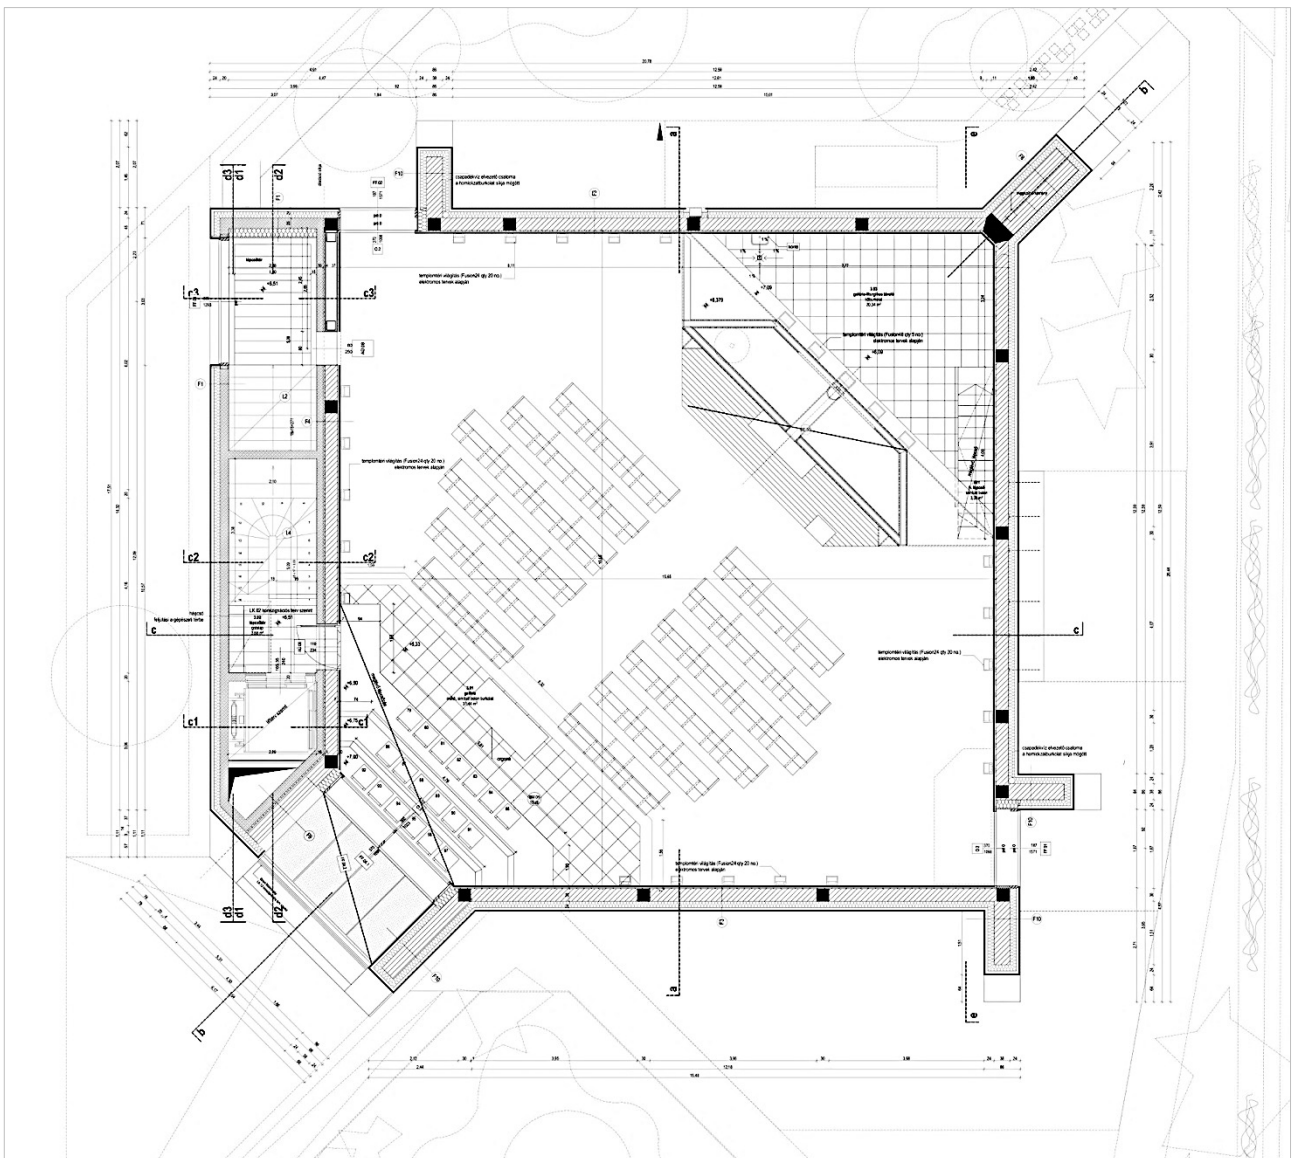
Kiviteli terv  
karzatszinti alaprajz

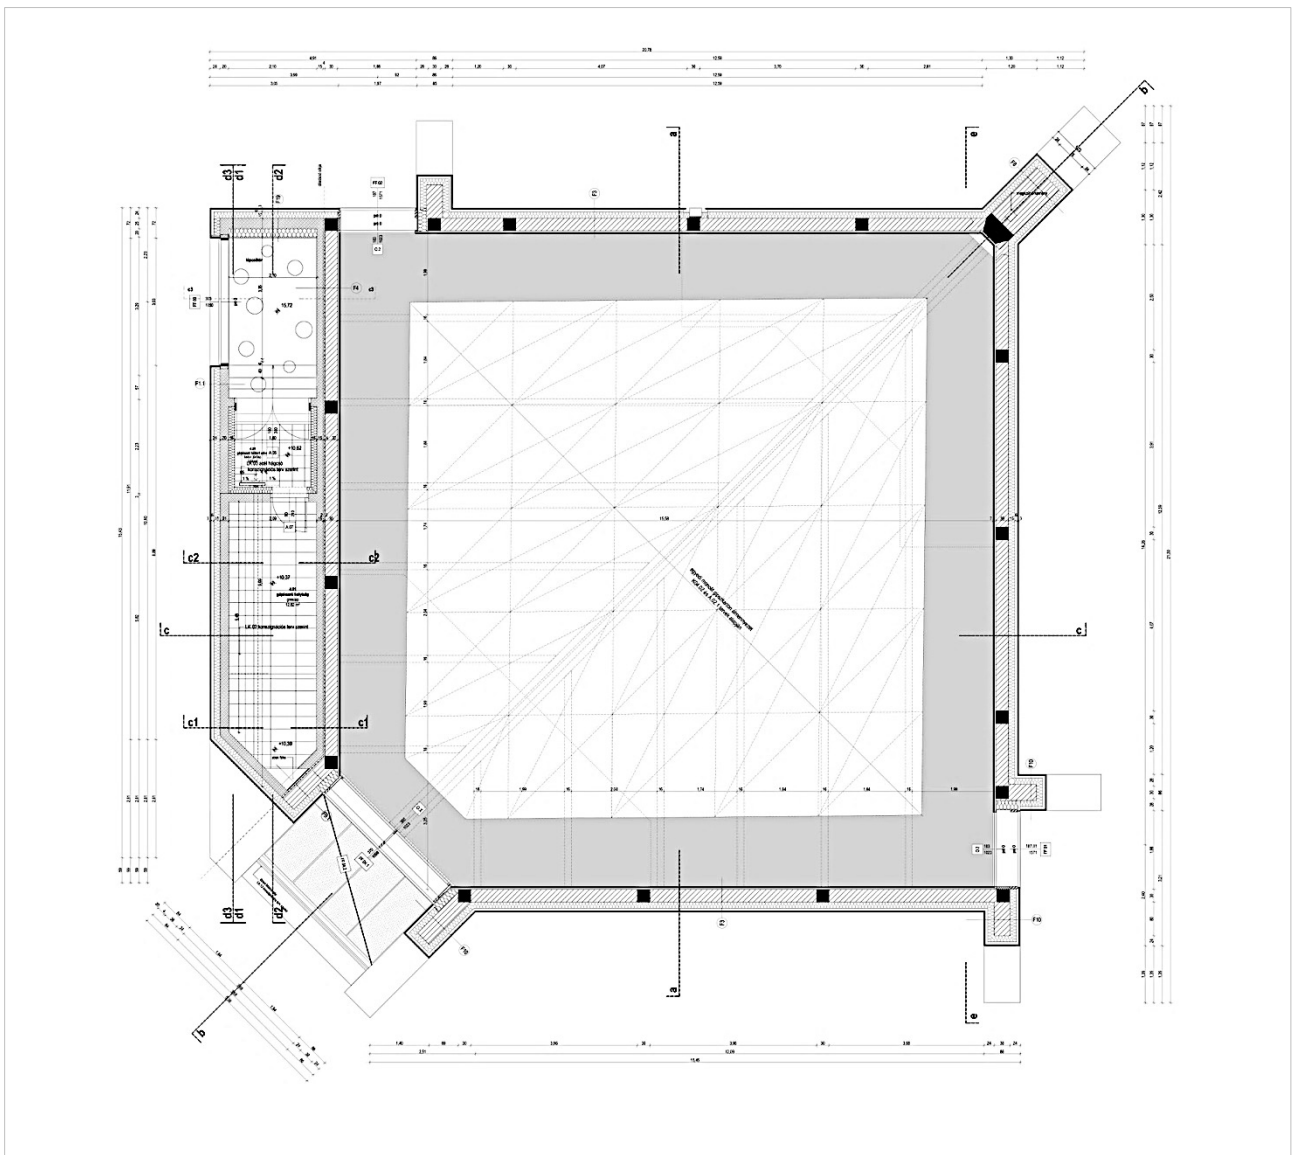
Kiviteli terv  
gépészeti szint alaprajza
